# 109年度縣立南投殯儀館新建工程

## 採購廉政平台 聯繫會議簡報

主辦機關：南投縣政府  
設計規劃及監造廠商：劉宇建築師事務所  
承攬廠商：品信良營造股份有限公司  
簡報廠商：劉宇建築師事務所  
簡報人：劉宇建築師  
簡報時間：112年11月21日

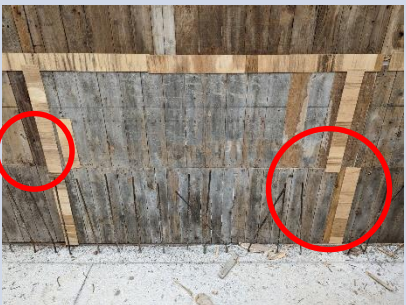
7. 發現使用破損模板，局部更換板材修補平整

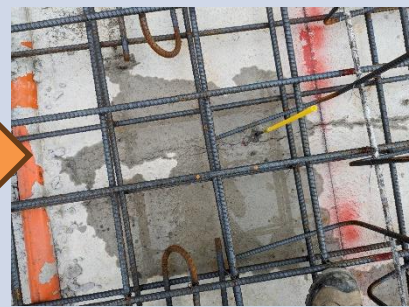
6. 施工過程造成破管

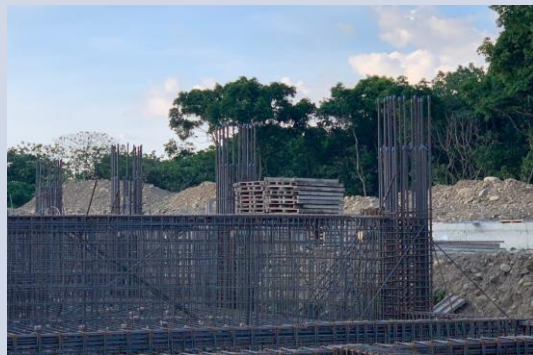
物料堆置於鋼筋上方

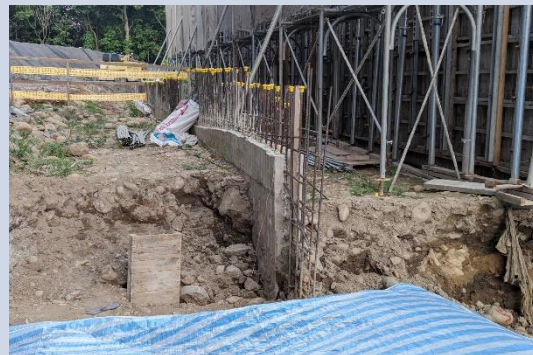
鋼筋保護套及動線高低落差

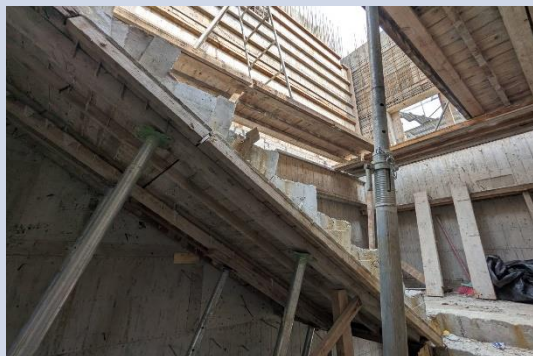
臨時樓梯扶手未裝設

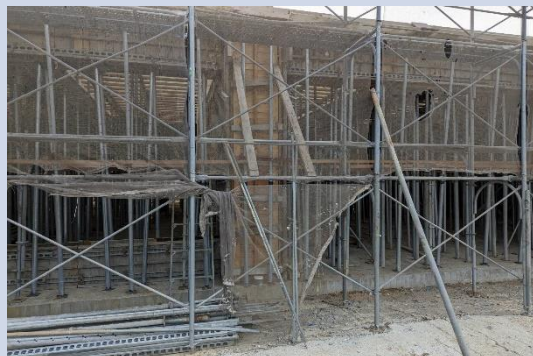
施工架當支撐架使用

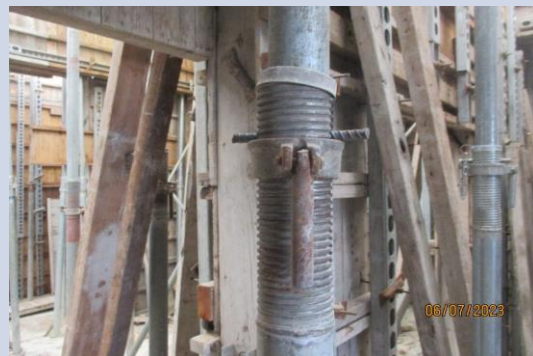
支撐架使用鋼筋當插銷

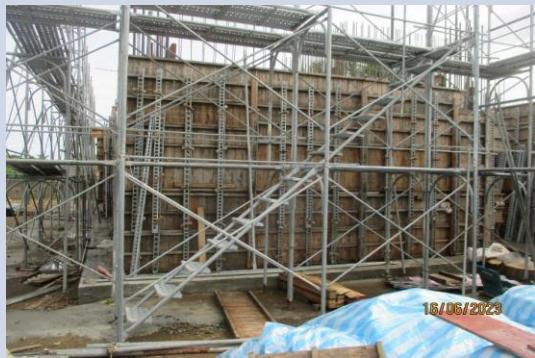
施工上下設備不完善

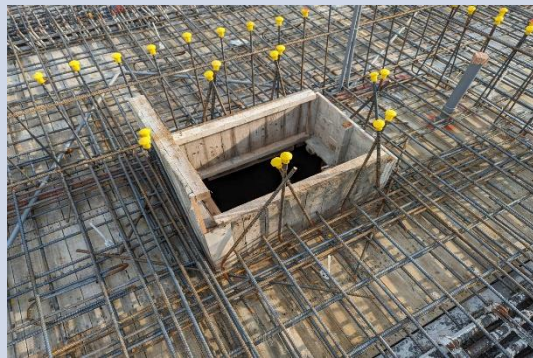
開口未設防墜措施
