工程施工查核小組查核紀錄(預先通知)

列管計畫名稱	殯葬設施量能提升計畫(111至114年度)			計畫主辦機關	內政部
標案所屬 工程主管機關	內政部			查核日期	112年09月26日
標案名稱	109年度縣立南投殯儀館新建工程			地點	南投縣南投市
標案執行機關	南投縣政府建設處			專案管理單位	
設計單位	劉宇建築師事務所	監造單位	劉宇建築師事務所	承包商	品信良營造股份有限公司
發包預算	346,010.988千元			契約金額	346,010.000千元 變更設計後：346,010千元
工程概要	殯儀館新建工程				
工程進度、 經費支用及 目前施工概要	<p>截至112年08月止：</p> <p>一、工程累計進度：預定 17.96%；實際 18.86%；</p> <p>二、經費累計支用：預定 62143千元；實際 65257千元。</p> <p>三、目前進行</p> <p>1.A區大體中心3樓底版鋼筋綁紮綁紮及水電配管完成。</p> <p>2.B區禮儀中心1樓地坪混凝土澆置完成。</p> <p>3.B區禮儀中心外部施工架搭設。</p> <p>4.B區禮儀中心柱鋼筋施作。</p>				
查核委員	內聘：黃煜傑 外聘：陳清光、劉欽淼			開工及 預定完工日期	112年02月01日至 114年04月20日 變更後至114年04月30日
領隊及 工作人員	領隊：歐怡彰(已宣達查核委員注意事項) 工作人員：杜立鈞、白書豪			查核分數 (等級)	80(甲等)
優點	<p>1.主辦機關定期召開施工檢討會，並審核履約進度及履約估驗計價，有建立品質督導機制，督導工程重點施工項目及追蹤廠商缺失之改善結果；另工程施工執行資料表就主辦機關工程品質督導說明詳細，另附件對專任人員工作職掌說明清楚明白。</p> <p>2.監造單位建築師多次至現場監督營造業依照合約圖說施工，每兩星期召開施工協調會議協調及整合履約界面，且監造技師有8次督導，督導記錄填寫詳實；另監造報表紀錄內容詳實，監造技師及縣府督導皆有登錄。</p> <p>3.承攬廠商工地主任有督導按圖施工及解決施工技術問題，材料設備送審管制總表填寫詳實，材料試驗報告，品管人員對試驗數據有比對設計值，判讀流程符合需求，品管自主檢查表有定性定量確實記載檢查值；另有辦理緊急應變措施、工地勞工安全衛生事項、公共環境與安全之維護及其他工地行政事務；公共工程施工日誌格式為最新版本，且有確實紀錄主辦及技師督導情況，值得鼓勵。</p> <p>4.抽查A棟1F北側通氣開口尺寸：下168.5*54.5cm、上168.5*91cm(未安裝)，與合約圖說尚符。</p> <p>5.抽查A棟1F南側GD2開口尺寸：153*215cm(未安裝)，與合約圖說尚符。</p> <p>6.抽查A棟1FBX5-BY3C65結構柱尺寸：60*60cm

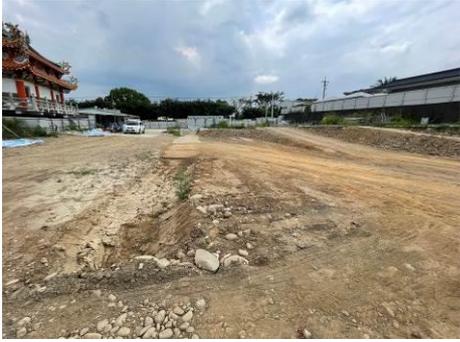
<p>15.工區空地塵土飛揚,影響環境衛生。【L】(5.05.02)</p>

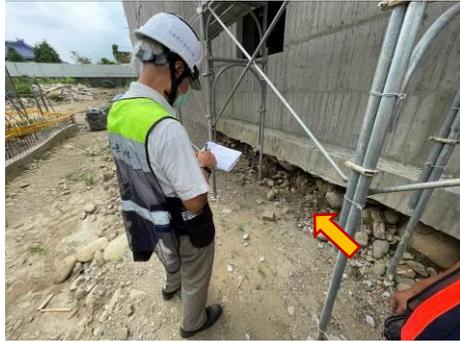
<p>16.A 棟南側 1F 地板下方回填材料鬆軟,恐影響結構安全。【L】(5.06.02)</p>

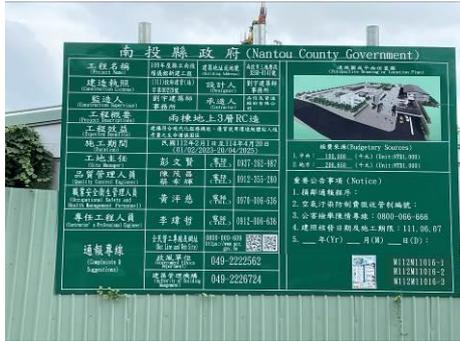
17.工程告示牌內容不符合規定(預定完工期限)。【L】(5.09.08)

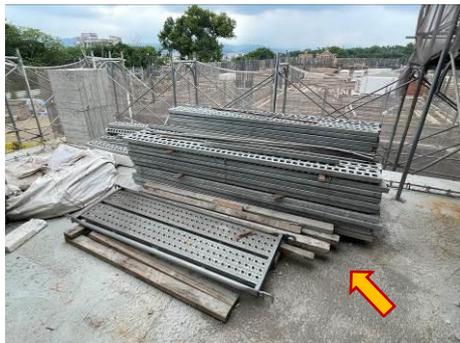
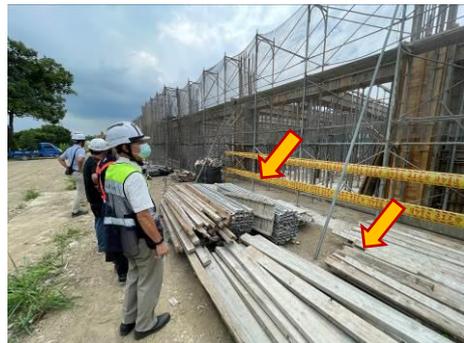
18.工區多處材料堆置應確實做好防護，減少材料暴露在外的情形。【L】(5.09.09)

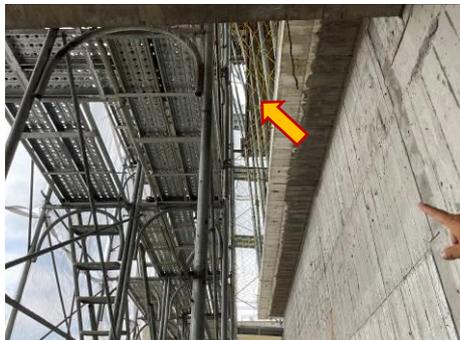
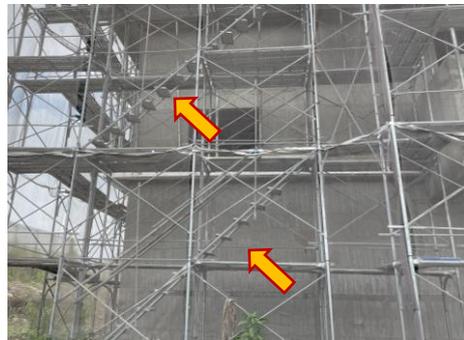
20. 施工現場請加強安全防護設備設置，尤其因施工高差大於2m 以上時，應設置防墜網等相關警示設施，例：2樓大體中心西側管線間警示不足。【L】(5.14.01.01)
