南投縣政府工程施工查核小組查核紀錄(預先通知)

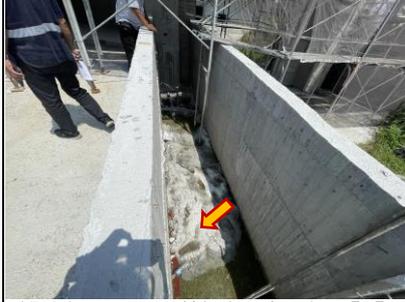
5.1.混凝土工程自主檢查表，混凝土出場至澆置完成時間需在 90 分鐘以內，實際抽查情形紀錄詳澆置紀錄表，無法表現是否符合。2.鋼筋工程自主檢查表，箍筋間距抽查，設計值與實際抽查記錄值一模一樣不符實際，量測值應至少判讀到精確值，最好到估計值。【L】(4.03.04.02)
 6.材料設備送審管制總表與材料設備檢驗管制總表項次(及項目)不一致，未符合需求。【L】(4.03.05.02)
 7.內部稽核只辦理 1 次，未符合需求。【L】(4.03.08.02)
 8.混凝土交接面部分不平整，漏漿部分未清除。【L】(5.01.05)

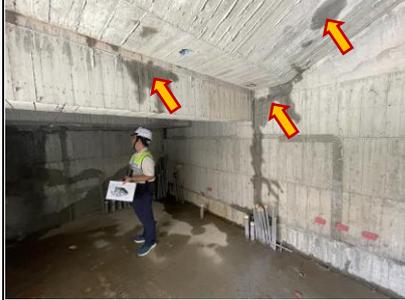
9.禮儀中心入口戶外樓梯底部滲漏水。【L】(5.07.01.07)

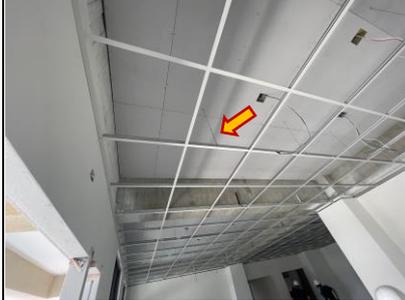
13.大體中心天花板第一支吊筋與牆面間距約 90 公分，不符合規定。【L】(5.08.03)

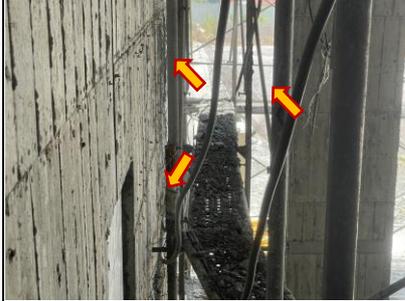
15.停車場伸縮縫外側施工架未施作壁連桿、防墜網、外側水平拉桿。【L】(5.14.02.01)
