南投縣生態檢核工作計畫

提報核定階段報告書

113 南投縣集集鎮集集大圳排水幹線護岸

改善應急工程

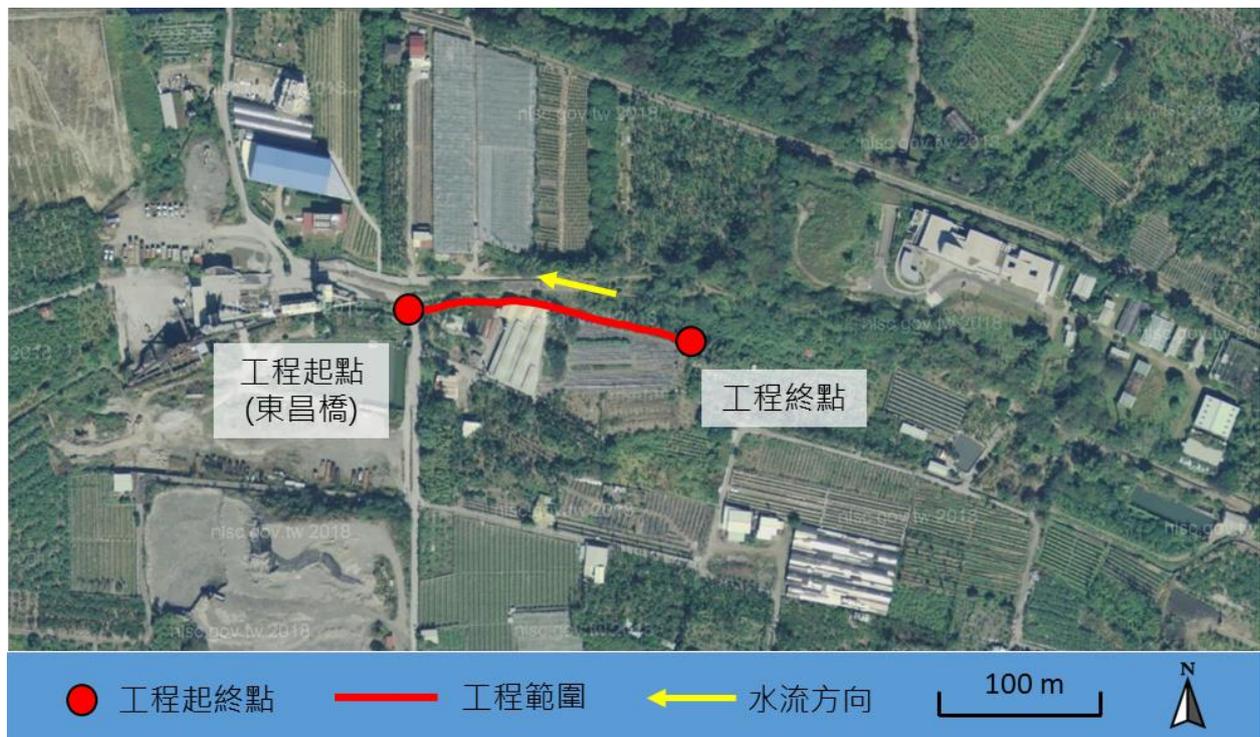
圖 4-1 集集大圳排水幹線提報工程範圍

集集大圳排水幹線位於南投縣集集鎮，總長度 4.16 公里，下游匯入濁水溪。本排水幹線自東昌橋(3K+580)向上游 180 公尺(至 3K+760)的右側護岸，原為漿砌塊石構造，因年久未修有老舊損壞現象，且現況水流量大，排水斷面不足，雨季時部分水流將溢淹至周邊農地，因此預計辦理護岸改善工程。預定改善護岸自東昌橋向上游 180 公尺，改善長度 180 公尺，高度 3 公尺，預期改善 0.25 公頃之淹水範圍與土地流失，保護人口預估約為 50 人，如圖 4-1 所示。本工程提報階段生態檢核辦理情形，說明如表 4-1。

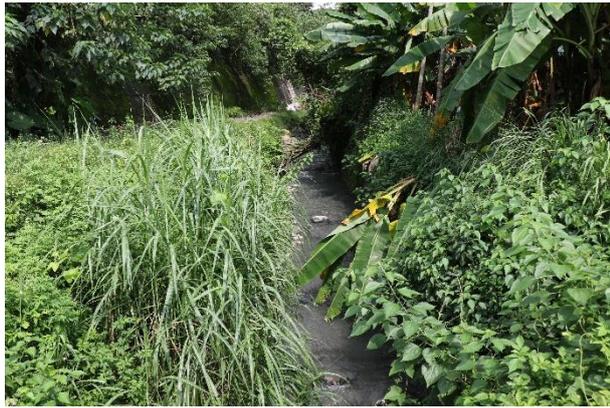
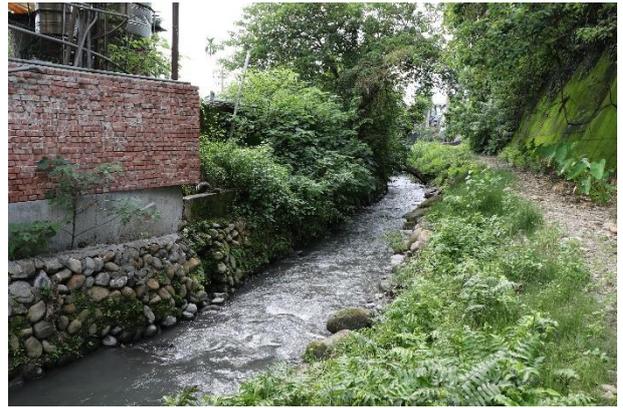
112/9/11 水岸及護坡照片

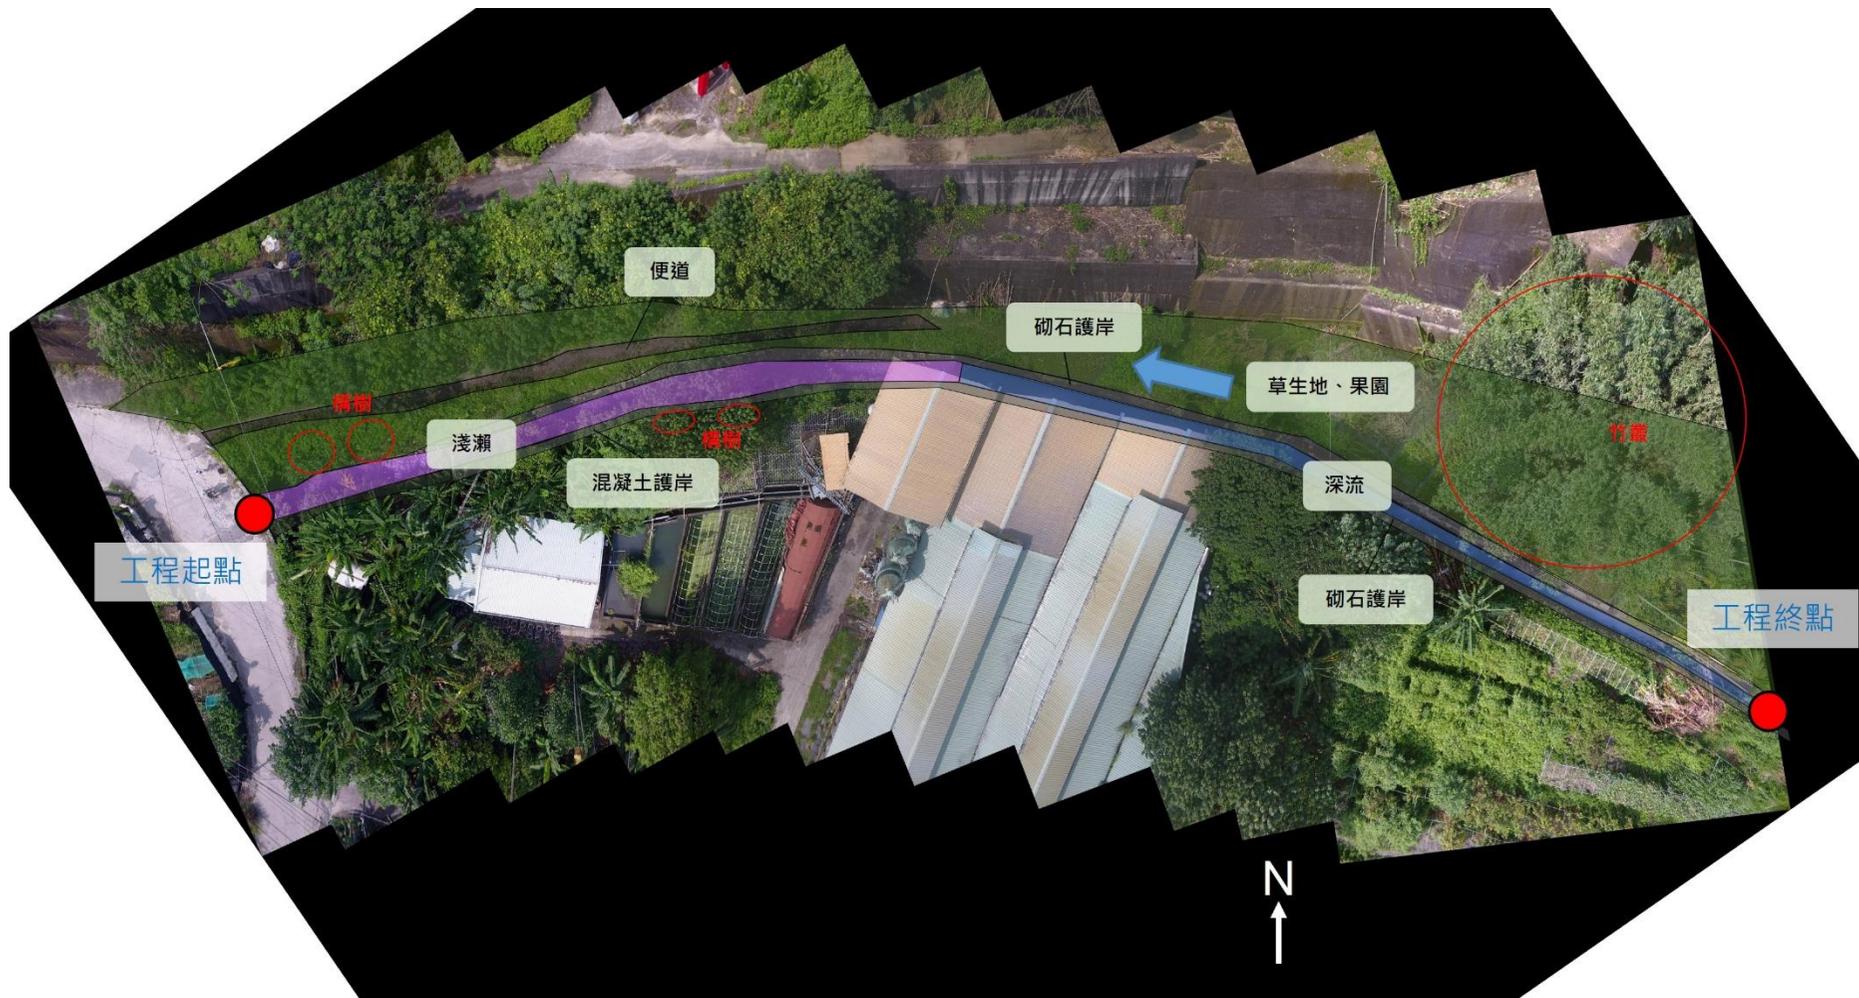
圖 4-4 集集大圳排水幹線棲地調查空間分布圖

陸域部份，河道兩側大多為砌石護岸，雖然坡度陡峭，但其孔隙仍可供生物攀爬，且兩岸皆有密集濱溪植物生長，包含常見濱溪草類與零星構樹、竹叢，因此兩棲、爬蟲類與小型哺乳類可於水陸域間遷移，鳥類亦可棲息於植被帶。預定河段兩側並無道路，僅於下游右岸有一便道供步行，因此不會有路殺問題。周圍植被主要為人工種植類型，零星喬木多為先驅性物種，前期計畫於鄰近區域調查之珍稀類植物，同樣皆屬於私人盆栽或庭園栽植，並無野生物種。根據「重要石虎棲地保育評析(2/2)」(民國 105 年)，本計畫範圍屬於石虎重要棲地(如圖 4-6 所示)，然而根據民眾訪談，本區域並無石虎出沒紀錄，但仍建議後續工程設計與施作時，盡量減少工程對石虎可能造成之影響。

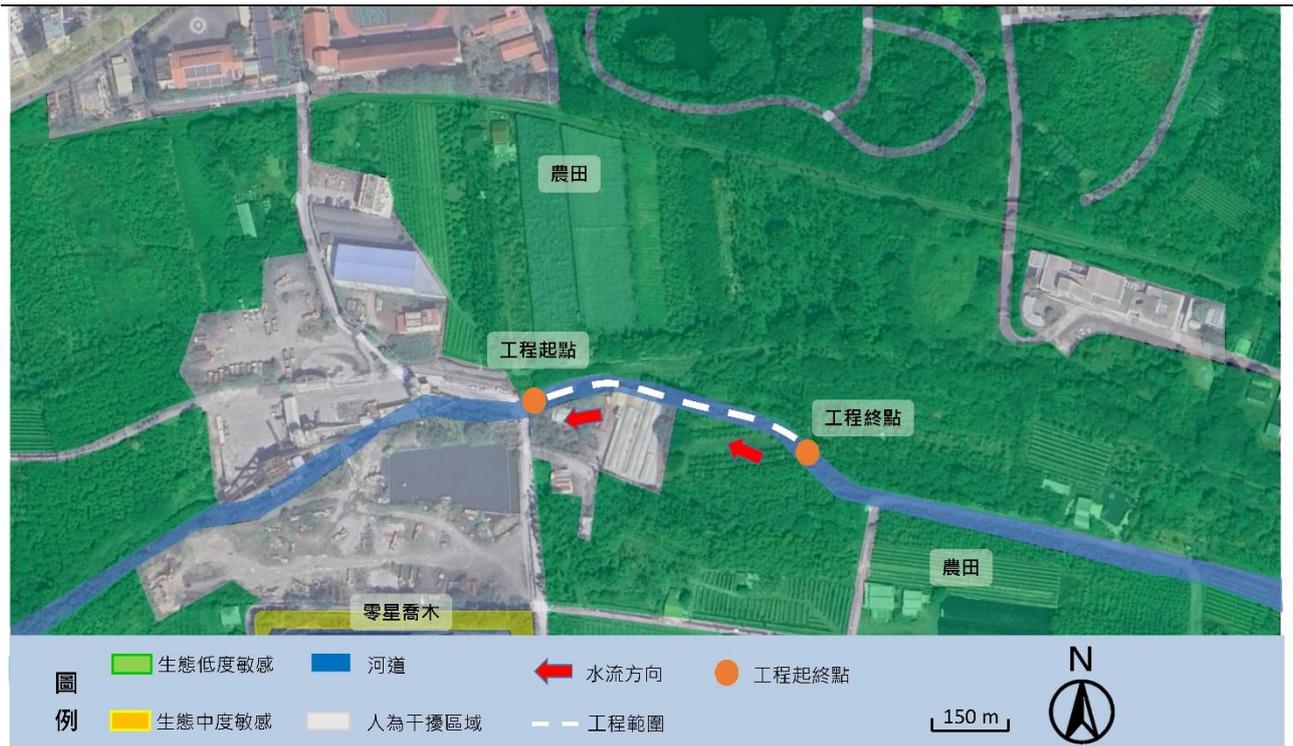
圖 4-7 集集大圳排水幹線生態關注區域圖

整體而言，本河段的生態議題包含水質維護、水域棲地維護、濱溪植被保育；預定工區周圍主要為果園與草生荒地，皆界定為低度敏感區，其他區域則包含砂石場與零星建物。生態評析、工程影響預測與生態關注區域圖，分別如表 4-11、表 4-12 與圖 4-7 所示。

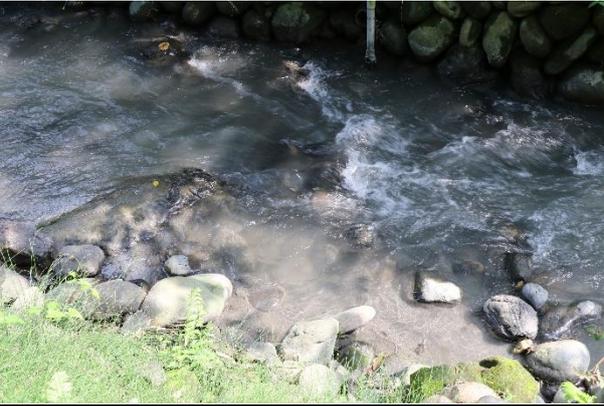
<p>2.水域生態環境現況描述： 提報河段流量較大，流速快，上游水深較深，呈現深流型態；下游河寬略較上游大，水深較淺，且散佈大型塊石，因此以淺瀨為主。水質略為混濁，但仍可見底，河道上並無土砂淤積。河道左岸以砌石護岸為主，下游部分河段為垂直混凝土護岸，護岸年份老舊，因此砌石護岸部分縫隙有草類生長。</p>

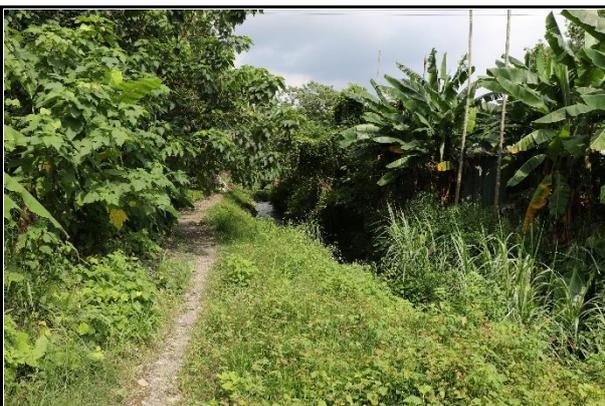
盡量避免干擾周圍竹叢與零星喬木

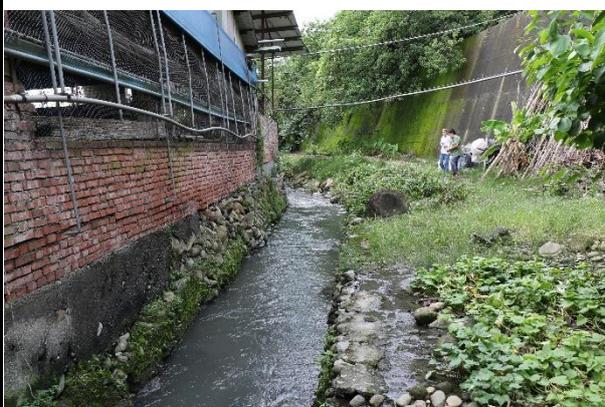
維護水域棲地環境
