南投縣生態檢核工作計畫  
(112-113 年度)

提報核定階段報告書  
軍功寮排水幹線-1

執行機關： 逢甲大學

軍功寮排水幹線-1 位於南投縣中寮鄉，位在貓羅溪支流樟平溪左岸，於大丘園匯入樟平溪。本排水幹線並無前期規劃報告，目前提報河段左岸建有混凝土護岸，右岸則為天然土坡，並有雞舍、果園與道路等保全對象，颱洪事件容易造成河岸沖刷與淹水災害，因此預計辦理護岸新建工程。本計畫提報河段位於軍功寮排水幹線-1 下游段，約在田園橋與萬年橋之間的無名橋河段，如圖 4-1 所示。本工程提報階段生態檢核辦理情形，說明如表 4-1。

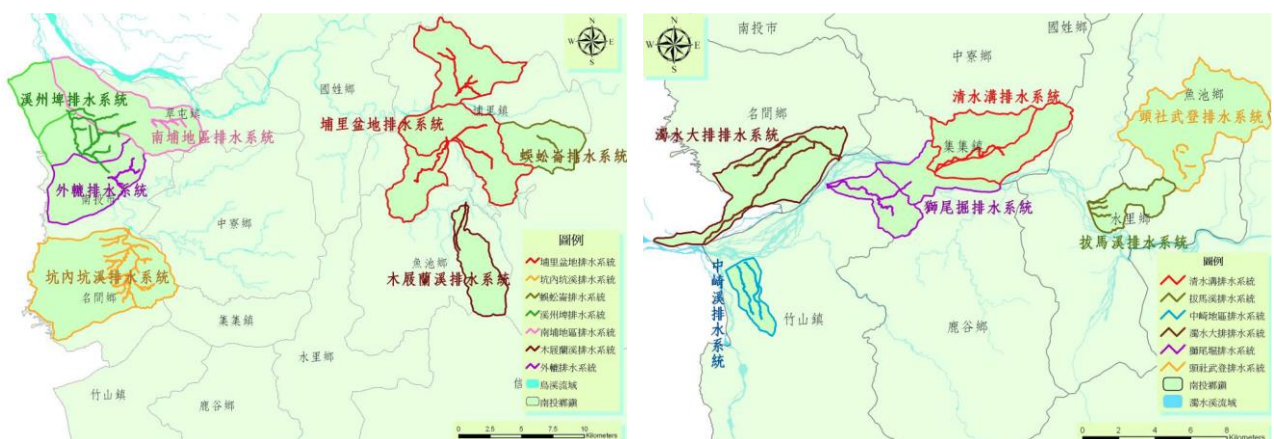
圖 2-4 南投縣烏溪(左)與濁水河流域(右)區域排水位置圖

南投縣境內易淹水地區之區域排水共計有 13 處。其中主要易淹水區域排水包含坑內坑溪排水系統、埔里盆地排水系統、清水溝排水系統、頭社武登地區排水系統及拔馬溪排水系統，共計 5 條；另外，水利署後續新增以進行基本調查規劃之排水，尚包含蜈蚣崙、南埔地區、木屐蘭溪、外轆、溪州埤、中崎地區、濁水大排及獅尾堀等排水系統(圖 2-4)。整體而言，南投縣易淹水之區域排水多因下游土地利用日愈密集，束縮或整合原有排水路，兼以用水的考量，有許多取水工程及灌排共用系統，容易造成排洪能力之不足，兼以濁水溪主流之堤防施作，容易造成堤後使用地相較下為低窪，容易產生泥砂淤積及無法排洪之問題。

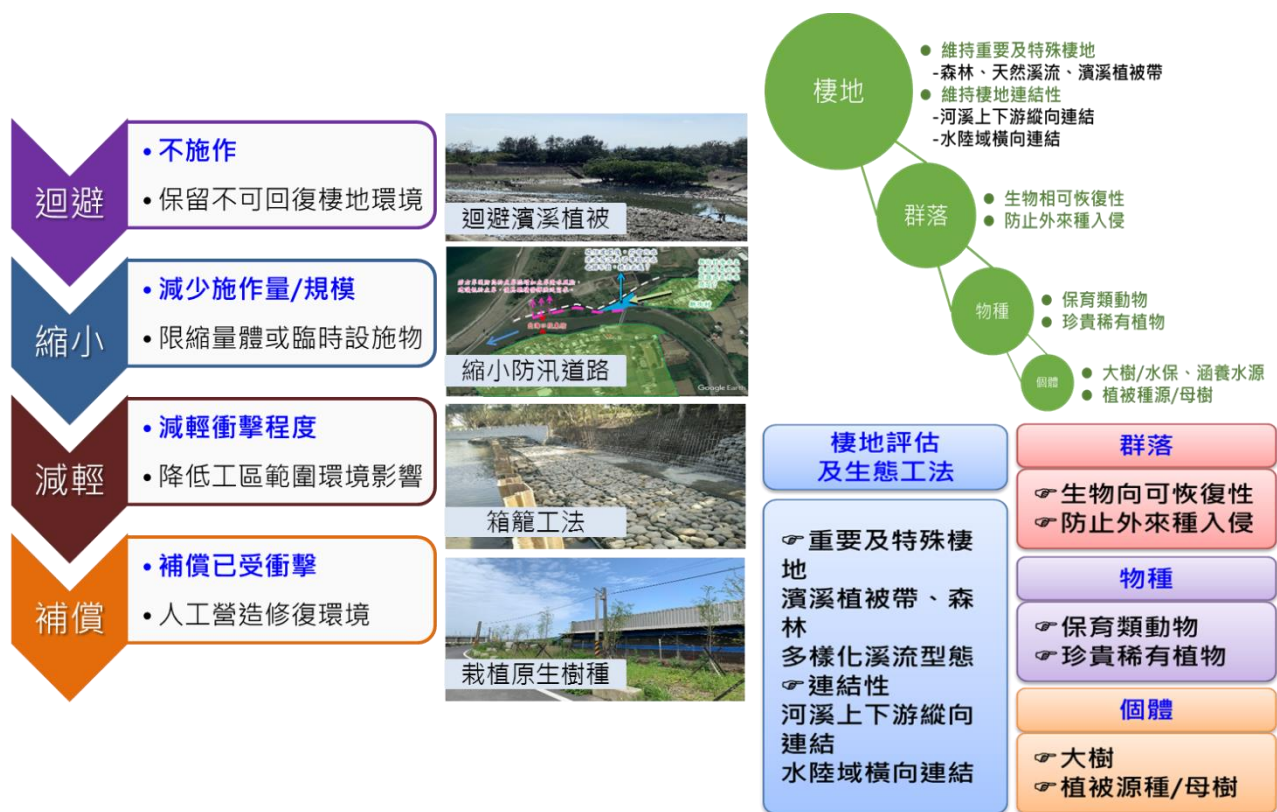
圖 3-4 生態保育原則示意圖

藉由基本資料蒐集及現場勘查之結果，針對工程可能對生態環境造成之影響與衝擊來擬定生態保育原則。保育對策原則之選擇，以干擾最少或儘可能避免負面生態影響之方式為優先，依循迴避、縮小、減輕與補償四個原則進行策略考量(如圖 3-4 所示)。工程位置及施工方法首先考量迴避生態保全對象或重要棲地等高度敏感區域，其次則盡量縮小影響範圍、減輕永久性負面效應，並針對受工程干擾的環境，積極研擬原地或異地補償等策略，以減少對環境的衝擊。

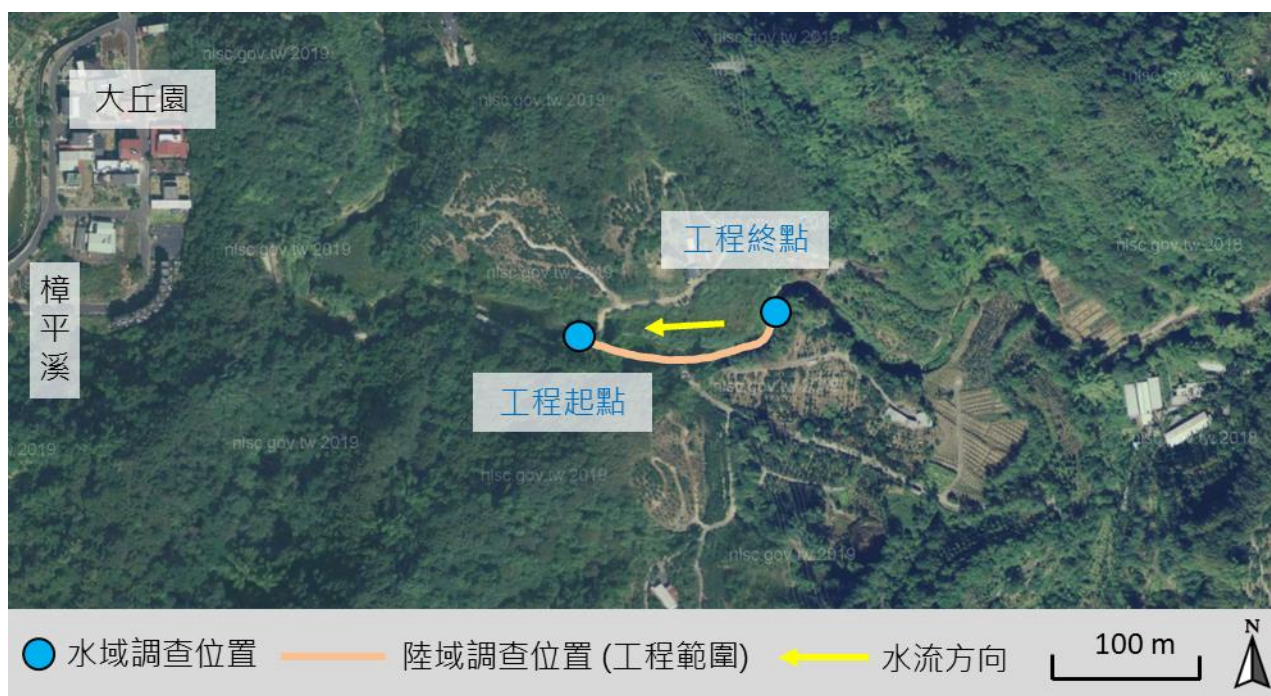
圖 4-2 軍功寮排水幹線-1 生態調查點位圖

軍功寮排水幹線-1 提報區域及鄰近範圍之水域生物與陸域動物資料，根據本計畫調查結果，並參考「烏溪河系河川情勢調查總報告」(民國 95 年)與「烏溪水系河川情勢調查計畫(2/3)」(民國 110 年)的樟 1 牛角坑橋固定樣站調查資料、網路資料庫(包含「台灣生物多樣性網絡」與「生態調查資料庫系統」)，說明如下。其中本計畫辦理之水陸域生態調查，水域生態於工程起終點各設立一處調查樣站，陸域動植物則包含工程範圍及周圍 200m 之環境，於民國 112 年 6 月 9 日至 6 月 29 日進行調查。生態調查點位如圖 4-2 所示；調查照片，則如附錄一。

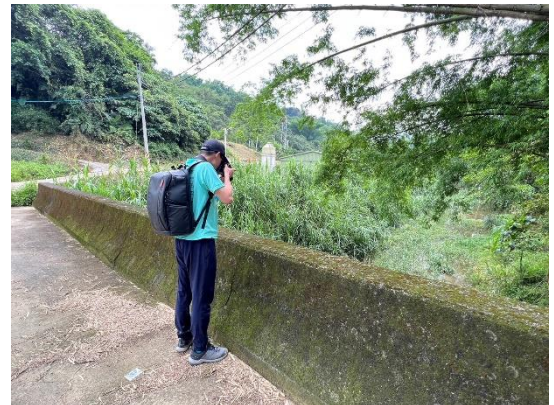
圖 4-3 軍功寮排水幹線-1 環境現況照片

112/6/15 現場勘查照片

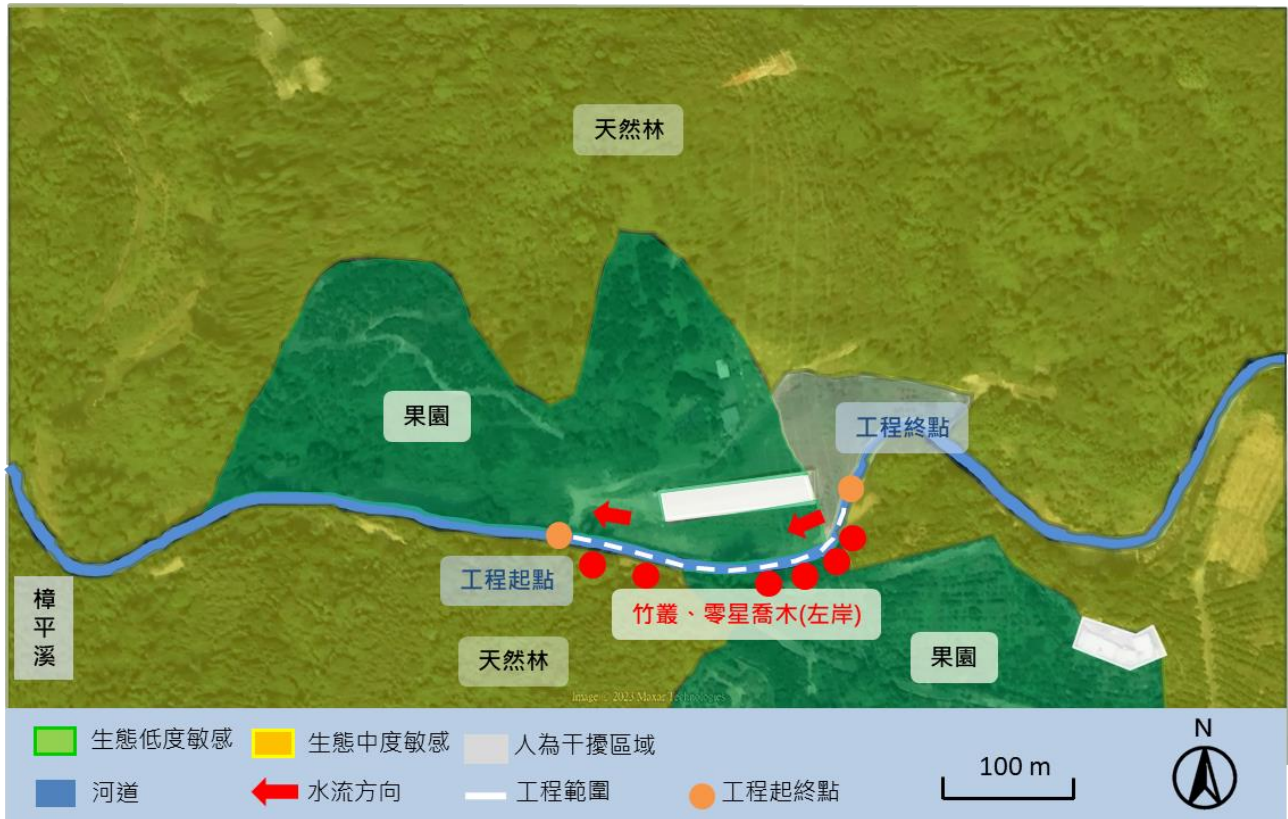
圖 4-8 軍功寮排水幹線-1 生態關注區域圖

整體而言，本河段的生態議題包含水質與水量維護、水域棲地維護、濱溪植被保育及減少橫向生態阻隔；預定工區周圍包含果園與天然林，其中前者界定為低度敏感區，後者則為中度敏感區。生態評析、工程影響預測與生態關注區域圖，分別如表 4-11、表 4-12 與圖 4-8 所示。

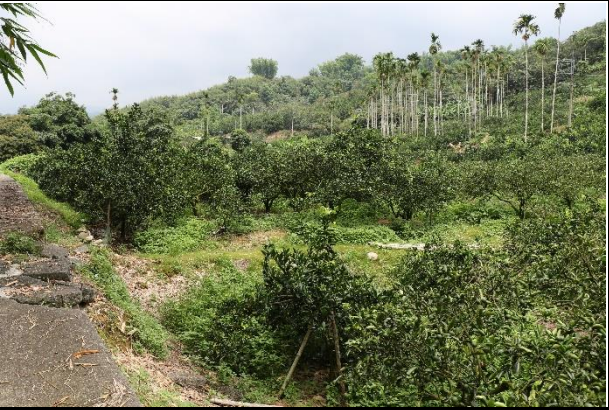
| 工程主辦機關 | 南投縣政府 | 勘查日期 | 民國 112 年 6 月 15 日 |
|---|---|---|---|
| <p>1.陸域生態環境現況描述：</p> <p>河道左岸鄰近區域建有道路，並有竹子生長，喬木則為零星分布，當地民眾也在周圍種植柑橘，較遠處則有檳榔園。右岸鄰近河道處有一座雞舍，較遠處則建有道路。整體而言，本計畫生態環境較為天然，河道周圍有密集濱溪植被生長，道路上車流量不大，不過周圍植物以竹林為主，較少喬木生長。</p> | | | |

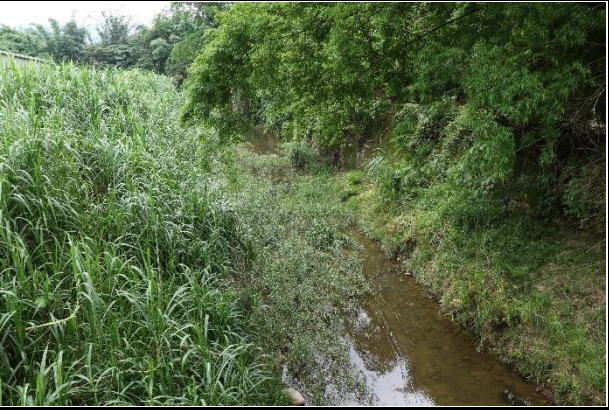
| 工程主辦機關 | 南投縣政府 | 勘查日期 | 民國 112 年 6 月 15 日 |
|---|---|---|---|
| <p>2.水域生態環境現況描述：</p> <p>提報河段流量中等，流速緩但具有一定水深，水質清澈可見底質，底質以礫石與土砂為主。河道兩側灘地上覆蓋相當茂密的植被，水中並無橫向構造物。河道左岸建有混凝土垂直護岸，護岸上有茂密的植被覆蓋，顯示其具有一定年份；右岸則為天然土坡(提報終點上游則建有混凝土護岸)，土坡上同樣有茂密的草生植物生長。</p> | | | |

| <p>5.現勘結果：</p> <p>建議維護水質與水量、避免橫向生態阻隔、採用多孔隙護岸、注意工程施作時間與噪音、迴避天然濱溪帶、避免施工造成路殺</p> | |

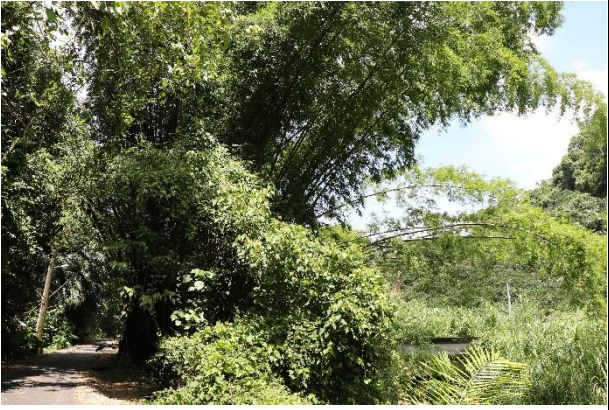
| 工程主辦機關 | 南投縣政府 | 勘查日期 | 民國 112 年 6 月 15 日 |
|---|---|---|---|
| <p>4.分析工程計畫方案對生態環境之影響(潛在生態議題)：</p> <p>(1)工程施作期間，可能對水域生物之棲地造成擾動，並使得溪流濁度升高，危害水域生物生存；另工程施作可能造成溪水斷流，使水域生物生存環境縮小或遭受限制；</p> <p>(2)治理區周邊有蟹類、兩棲、爬蟲與哺乳類棲息，且既有護岸為混凝土垂直護岸，使動物難以爬行，因此須注意護岸高度，必要時於右岸設置動物坡道，減少橫向</p> | | <p>迴避左岸竹叢與零星喬木</p> | |

| 工程擾動關注物種及其棲地 | 工程可能破壞兩側植被，影響鳥類、兩棲類與爬蟲類棲息。 | 工程設計與施工時，儘量維持河道兩側的濱溪植物(如左岸的竹叢與喬木)，以減輕對環境之影響。 | 迴避 | ■納入工程計畫方案<br>□未納入，原因:____ |
