南投縣生態檢核工作計畫  
(112-113 年度)

提報核定階段報告書

主辦機關： 南投縣政府

114 草屯鎮坪子腳排水支線  
1K+100 護岸應急工程

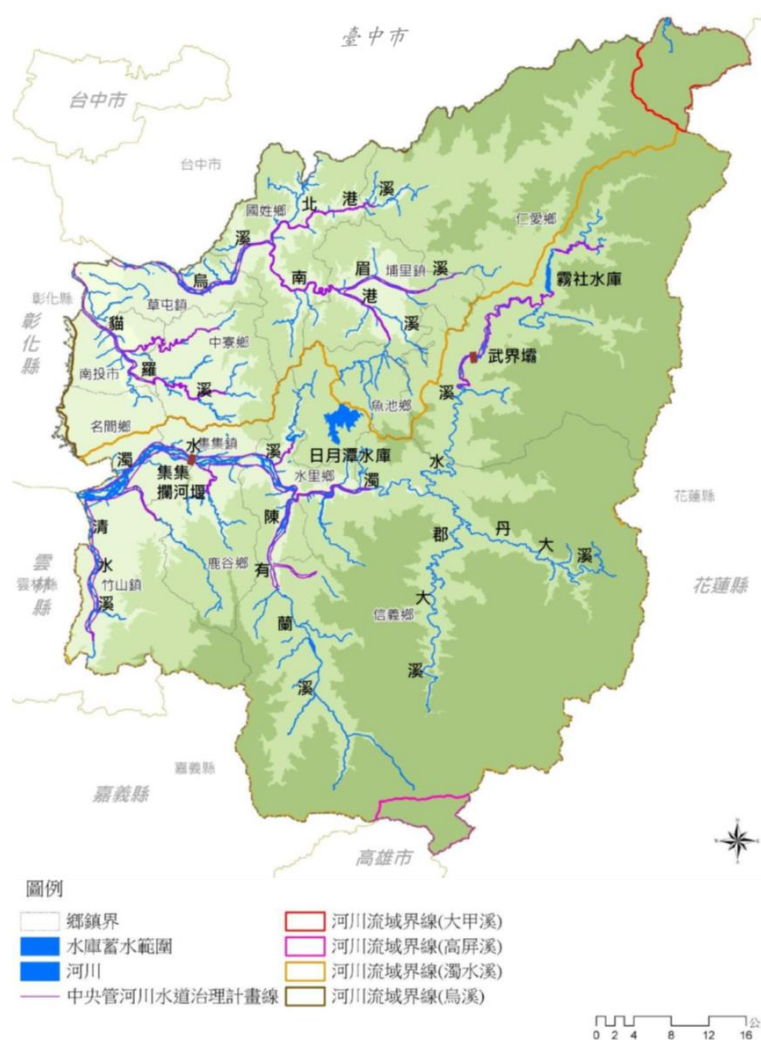
圖 2-2 南投縣水系圖

1. 霧社水庫：位於南投縣仁愛鄉，集水區面積約 219 平方公里，滿水位面積約 3.4 平方公里，正常滿水位標高 1,004.6 公尺，目前有效蓄水量約 5,272 萬立方公尺，水庫主要功能為發電。
2. 日月潭水庫：位於南投縣魚池鄉日月村，主要水源由武界壩越引濁水溪溪水，集水區面積約 519 平方公里，滿水位面積約 8.4 平方公里，正常滿水位標高 748.45 公尺，目前有效蓄水量約 14,600 萬立方公尺，水庫主要功能為發電、公共給水及觀光遊憩。
3. 集集攔河堰：濁水溪年平均逕流量約 60 億立方公尺，因坡陡流急、水質渾濁、豐枯水期水量懸殊等因素，導致水資源之利用頗受限制。為解決灌溉、民生及工業用水之迫切，建置集集攔河堰為永久性攔水構造物。攔河堰位於濁水溪林尾隘口，為混凝土重力壩，年可掌控 20 億立方公尺以上之水源，配合營運管理系統及水源調配機制之實施，供應南投、彰化及雲

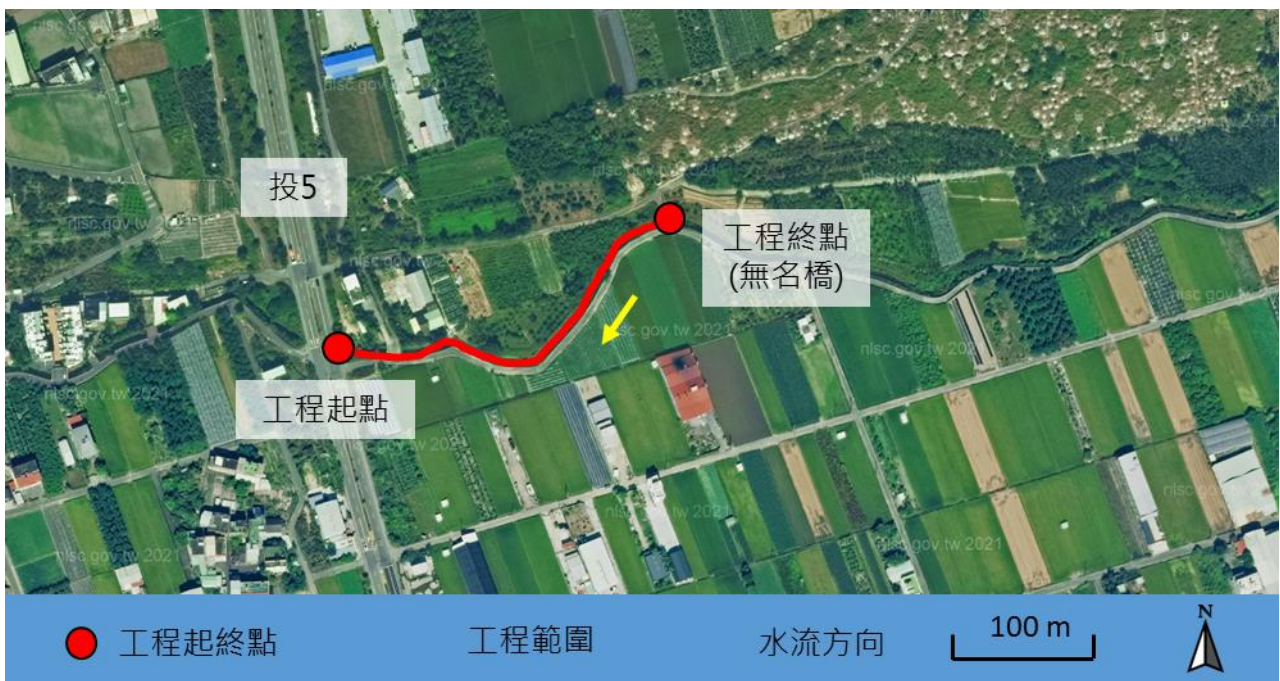
圖 4-1 坪子腳排水支線提報工程範圍

坪子腳排水支線位於南投縣草屯鎮，權責起點為與隘寮溪匯流口，總長度 2.74 公里。本排水支線自投 5 鄉道(永安路)向上游至無名橋(編號草-30)處，長度約 300 公尺，兩側多為老舊混凝土與漿砌護岸，因年久未修有老舊損壞現象，另外中游段右岸為天然土坡，高度低矮，可能導致淹水災害，因此預計辦理護岸應急工程，如圖 4-1 所示。本工程提報階段生態檢核辦理情形，說明如表 4-1。

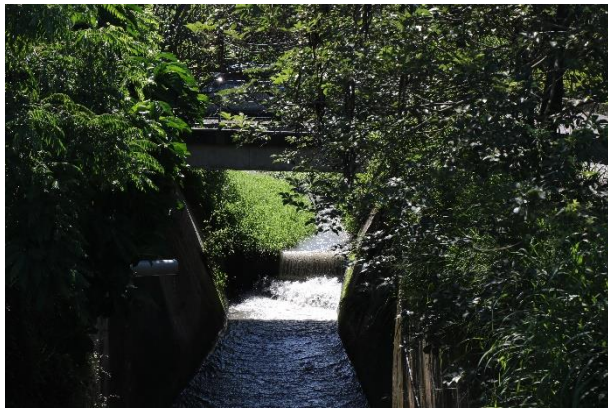
113/6/21 下游固床工照片

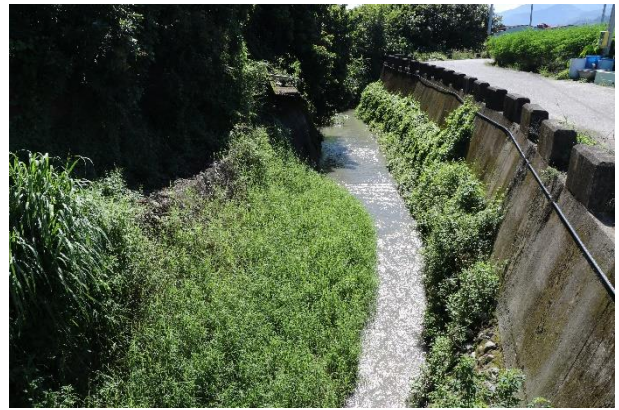
113/6/21 下游水岸及護坡照片

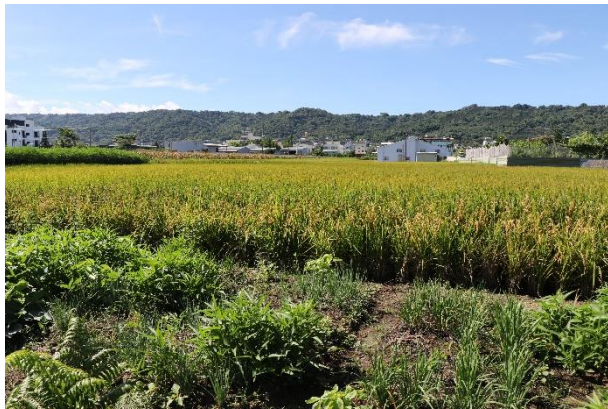
113/6/21 左岸土地利用照片

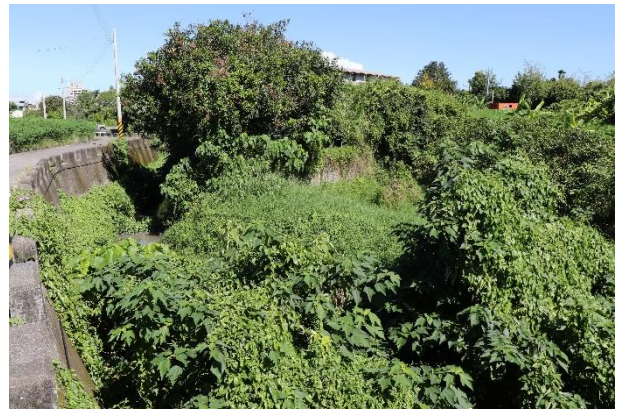
113/6/21 中游右岸土地利用照片

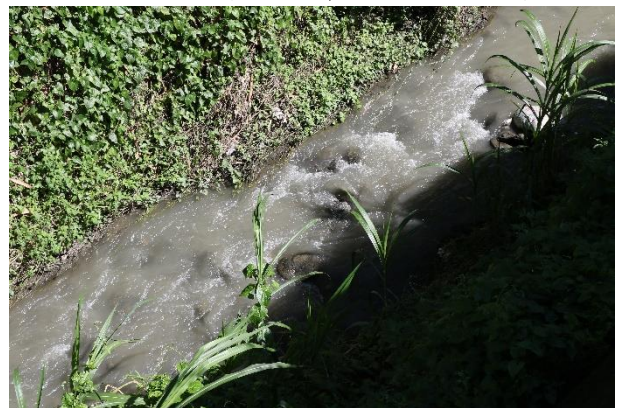
113/6/21 上游水域棲地照片

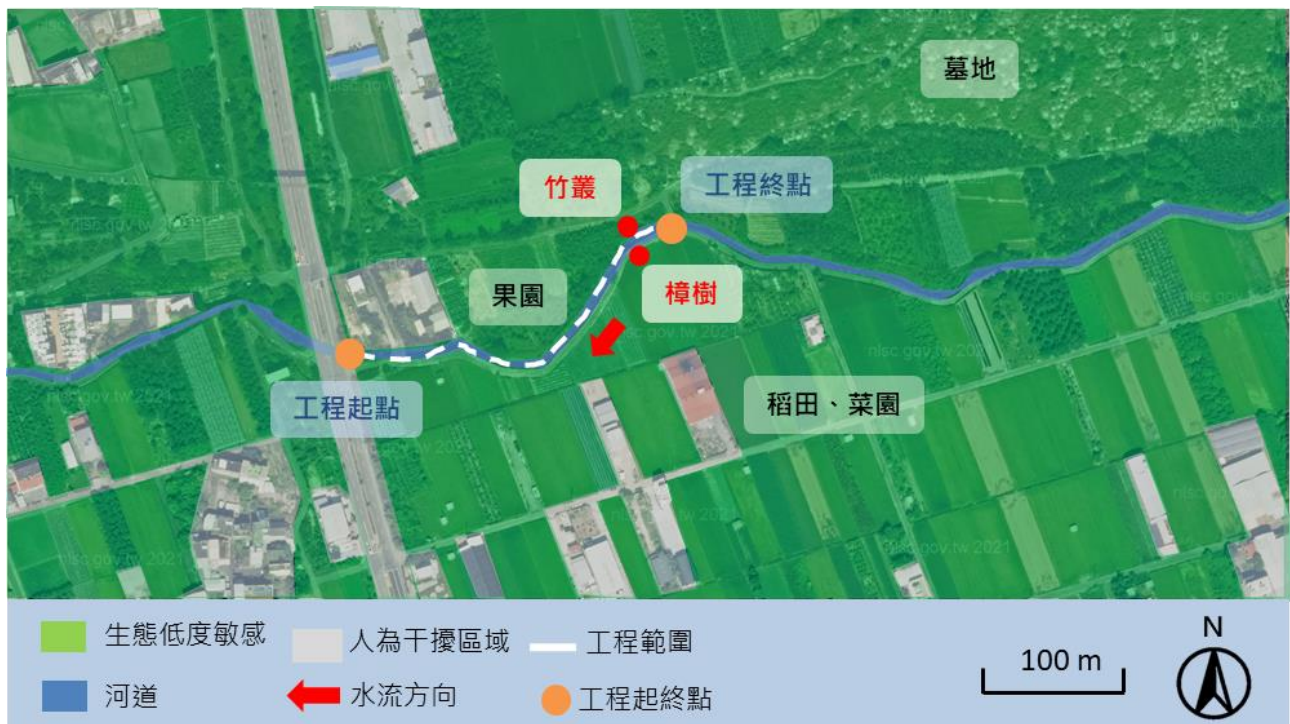
圖 4-3 坪子腳排水支線生態關注區域圖

| 棲地因子 | 工程影響預測 |
|---|---|
| 是否影響下游河段流量與水質 | 本河段現勘時流量較大，但水質較混濁，但鄰近河川有耐污性較低的水域生物棲息，因此仍建議施工時注意管控泥砂與廢水排放，以及維持河川流量 |
| 是否影響周圍生物作息 | 於晨昏時段野生動物活動旺盛期間施工，工程干擾將對野生動物有暫時性驅趕作用，增加鄰近環境野生動物的生存壓力 |

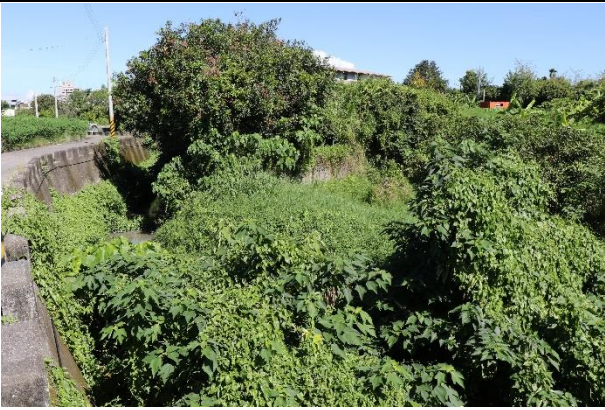
| 工程主辦機關 | 南投縣政府 | 勘查日期 | 民國 113 年 6 月 21 日 |
|---|---|---|---|
| <p>1.陸域生態環境現況描述：</p> <p>提報範圍的下游段左岸有道路，外圍則為菜園與稻田，右岸則有住宅、荒地，住宅旁種植酪梨。中游段左岸土地利用與下游相同，右岸則為草生荒地與果園，種植龍眼與香蕉等。上游段右岸土地利用包含荒地與墓園(草屯鎮第十公墓)，左岸土地利用為菜園與稻田。</p> | | <p>中游右岸土地利用照片</p> | |

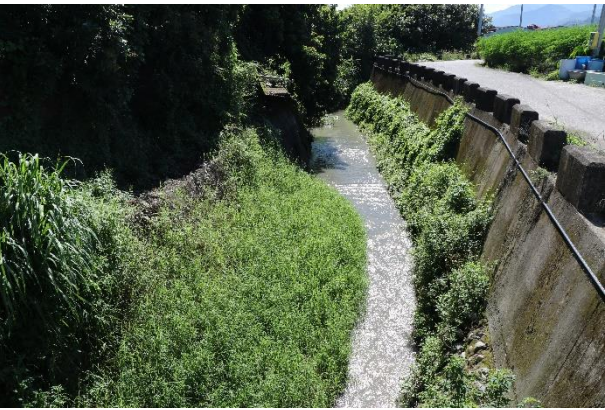
| 工程主辦機關 | 南投縣政府 | 勘查日期 | 民國 113 年 6 月 21 日 |
|---|---|---|---|
| <p>2.水域生態環境現況描述：</p> <p>提報範圍的下游段河水流量大、流速快、水質混濁，呈現深流型態，不可見底質。河道兩側皆為垂直護岸，其中左側護岸基座為漿砌石，上層則為混凝土，右側為混凝土護岸；兩側護岸底部多為濱溪植被覆蓋，包含蘆竹與小花蔓澤蘭等。河道中設有一座固床工，位於無名橋下方，高度約有 1.5 公尺。中游段河水流速較慢，呈現深潭型態；左岸同樣為混凝土垂直護岸，右岸則為低矮的天然土坡，土坡上覆蓋小花蔓澤蘭，並有血桐、構樹等先驅樹種生長。上游段流速較快，且有塊石堆積，形成淺瀨、深流；河道中有低矮固床工，高差約 30 公分。右岸為漿砌石護岸，覆蓋小花蔓澤蘭，護岸上另有竹叢、血桐、構樹生長；左岸為混凝土垂直護岸，其上方有一棵樟樹生長。</p> | | <p>下游水岸及護坡照片</p> | |

| <p>5.現勘結果：<br/>建議維護水域棲地多樣性、保護濱溪帶植被</p> | |

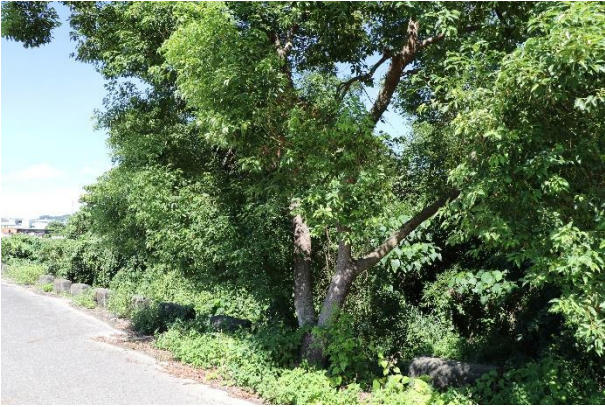
| <p>3.其他生態環境現況描述：<br/>上游段左側護岸上方有一棵樟樹生長。</p> | <p>上游左岸濱溪帶照片(樟樹)</p> |

| 工程擾動關注物種及其棲地 | 工程可能破壞兩側植被，影響鳥類、兩棲類與爬蟲類棲息。 | 工程設計與施工時，儘量維持護岸外圍的天然濱溪帶(如竹叢與樟樹)，以減輕對環境之影響。 | 迴避 | ■納入工程計畫方案<br>□未納入，原因:____ |

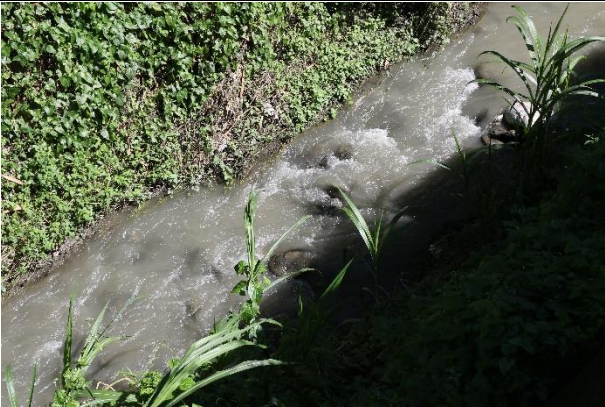
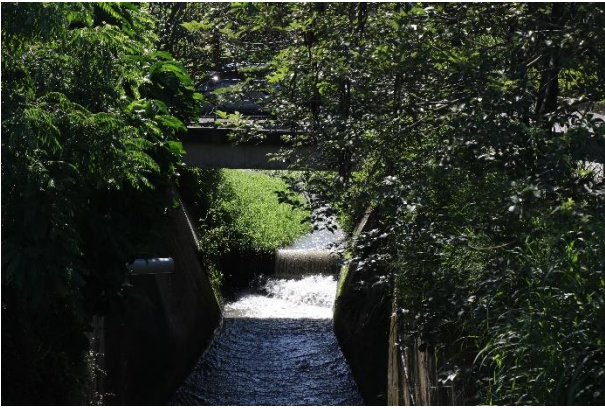
| <p>4.分析工程計畫方案對生態環境之影響(潛在生態議題)：</p> <p>(1) 工程施作可能減少棲地多樣性，使水域生物生存環境縮小或遭受限制；</p> <p>(2) 既有固床工部分落差較大，可能造成水域生物之縱向生態阻隔；</p> <p>(3) 濱溪植被與果園、稻田間有許多物種棲息，包含保育類鳥類與蛇類，因此工程施作時須減輕對其生存之干擾，包含濱溪帶植物之保留，及噪音之減小等；</p> <p>(4) 部分生物須於水陸域間遷徙(如蟹類、兩棲類與蛇類等)，因此應盡可能減少橫向生態阻隔</p> | <p>上游段河床散佈塊石</p> <p>下游固床工落差較大</p> |
