南投縣生態檢核工作計畫  
(112-113 年度)

規劃設計階段報告書

中寮鄉軍功寮排水幹線-1 護岸應急工程

主辦機關： 南投縣政府

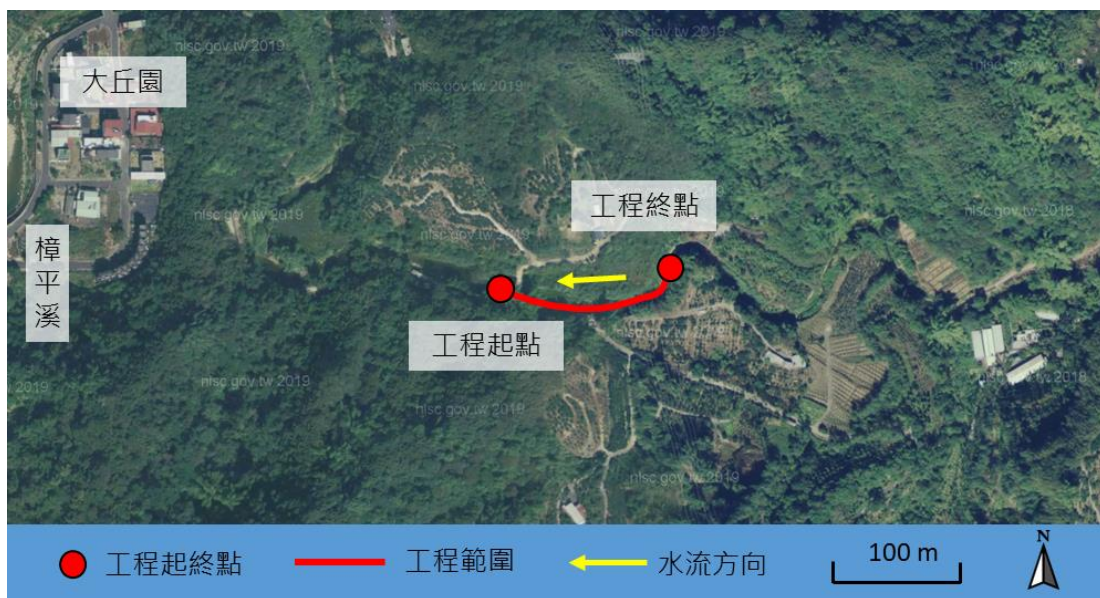
圖 4-1 軍功寮排水幹線-1 提報工程範圍

軍功寮排水幹線-1 位於南投縣中寮鄉，位在貓羅溪支流樟平溪左岸，於大丘園匯入樟平溪；權責範圍全長 2,050 公尺，自樟平溪匯流口(0K+000)至鄉林支橋(2K+050)。其中 0K+746(無名橋)~0K+873 左岸建有混凝土護岸，右岸則為天然土坡，並有雞舍、果園與道路等保全對象，颱風事件容易造成河岸沖刷導致土壤持續流失，因此預計辦理護岸新建工程；另外無名橋下游左岸(0K+731~0K+738)，尚無設施保護堤岸與路基而形成危險缺口，因此計畫新建護岸改善。本計畫提報河段包含 0K+731~0K+873，如圖 4-1 所示。預定工程內容為新建左側護岸長 7 公尺，與新建右側護岸長 127 公尺。本工程提報與規設階段生態檢核辦理情形，說明如表 4-1。

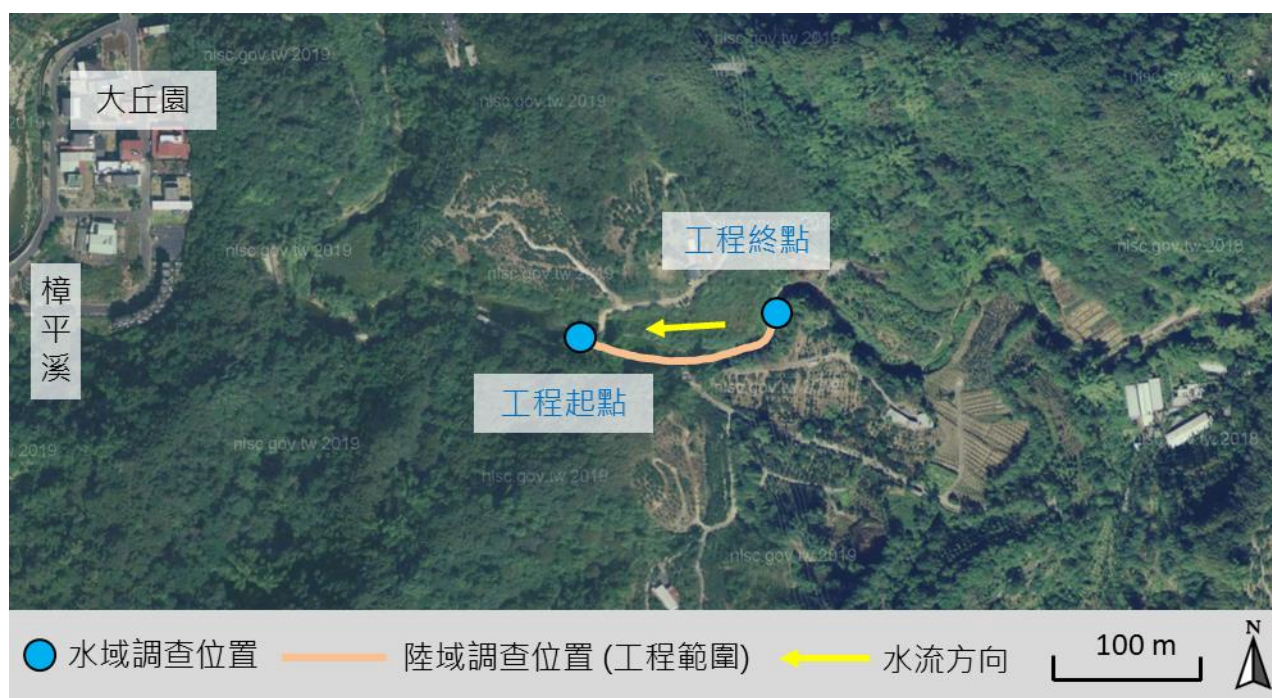
圖 4-2 軍功寮排水幹線-1 生態調查點位圖

明如下。其中本計畫辦理之水陸域生態調查，水域生態於工程起終點各設立一處調查樣站，陸域動植物則包含工程範圍及周圍 200m 之環境，於民國 112 年 6 月 9 日至 6 月 29 日進行調查。生態調查點位如圖 4-2 所示；調查照片，則如附錄一。

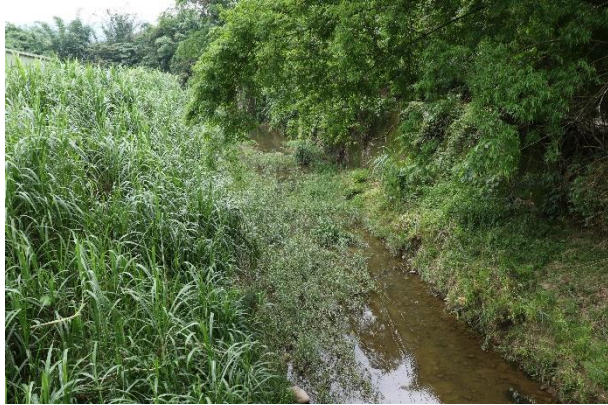
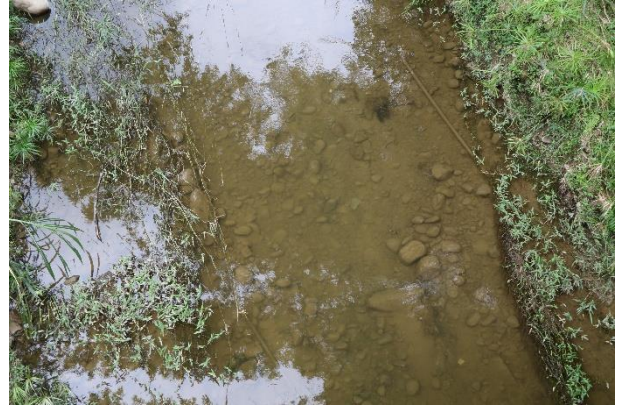
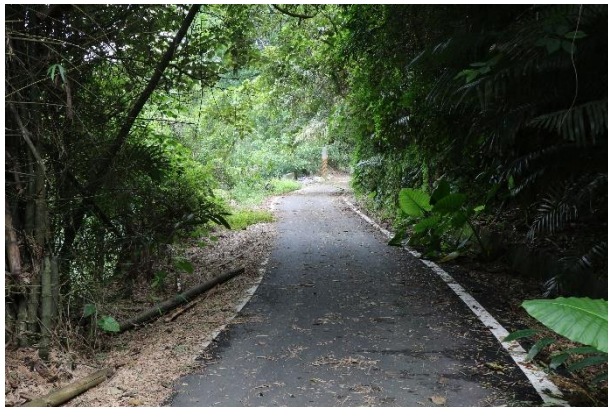
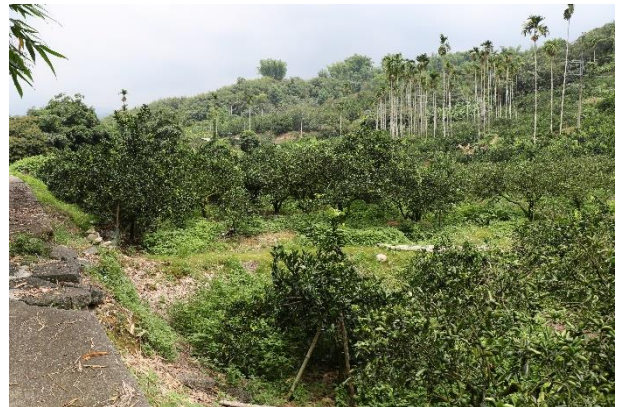
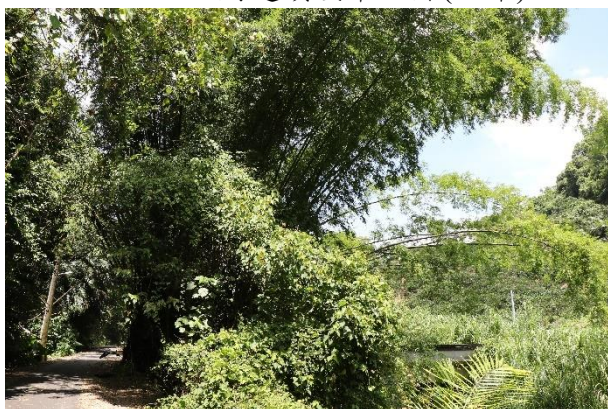
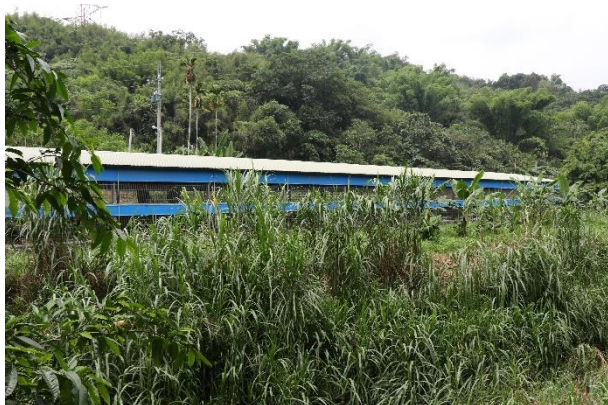
圖 4-3 軍功寮排水幹線-1 環境現況照片

112/6/15 水岸及護坡照片

112/6/15 水域棲地照片

112/6/15 周邊濱溪帶照片(左岸)

112/7/13 周邊濱溪帶照片(左岸；竹叢)

112/7/13 周邊濱溪帶照片(左岸；菲律賓榕)

112/6/15 周邊濱溪帶照片(右岸)

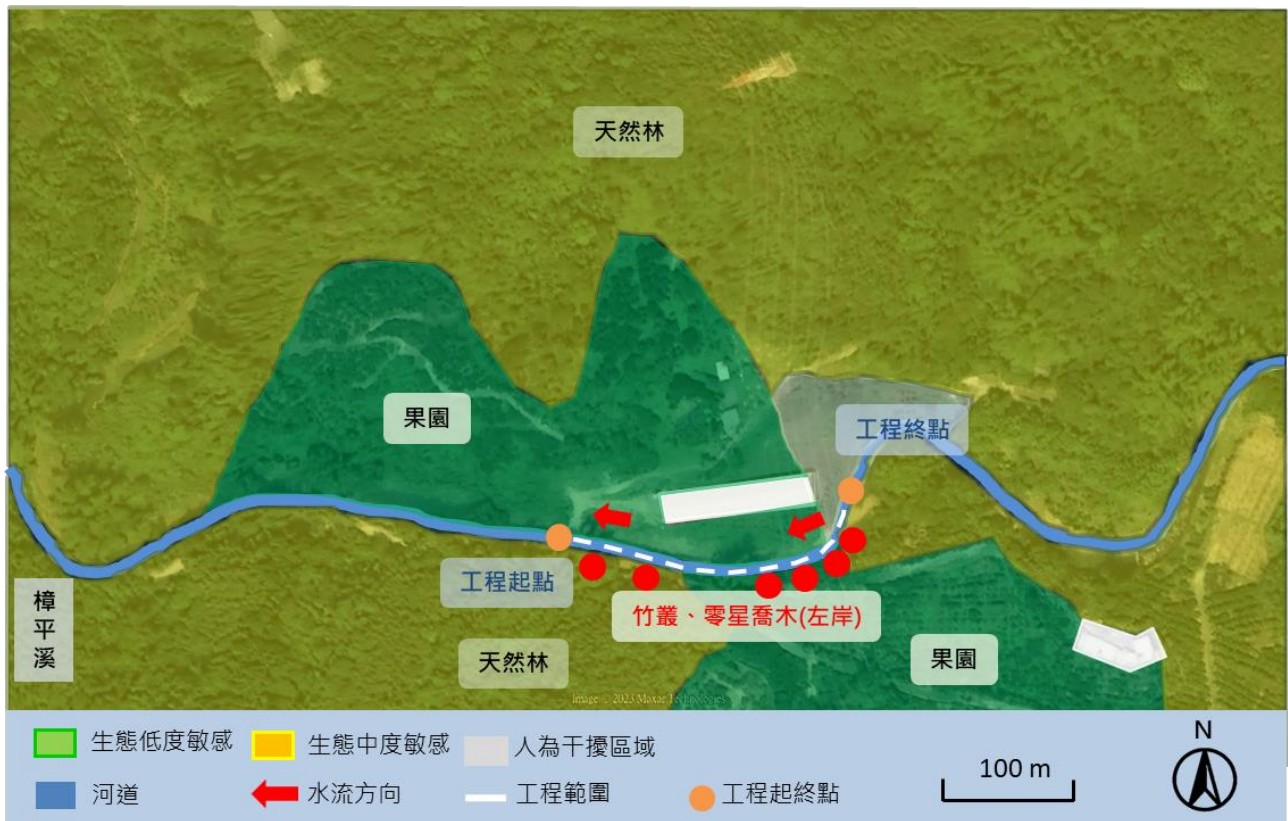
圖 4-8 軍功寮排水幹線-1 生態關注區域圖

整體而言，本河段的生態議題包含水質與水量維護、水域棲地維護、濱溪植被保育及減少橫向生態阻隔；預定工區周圍包含果園與天然林，其中前者界定為低度敏感區，後者則為中度敏感區。生態評析、工程影響預測與生態關注區域圖，分別如表 4-11、表 4-12 與圖 4-8 所示。

預定工程範圍鄰近區域主要為果園、檳榔園，受到人為影響較大，因此劃分為低度敏感區；果園外圍主要為天然林，其中有多種鳥類(包含保育類物種)、蛙類與爬蟲類棲息，並且屬於石虎重要棲地，因此劃分為中度敏感區，工程施作需注意避免干擾天然林的植生，尤其河道兩側的竹叢與零星喬木。另外，河道左岸有道路，右岸則有雞舍，屬於人為干擾區域。

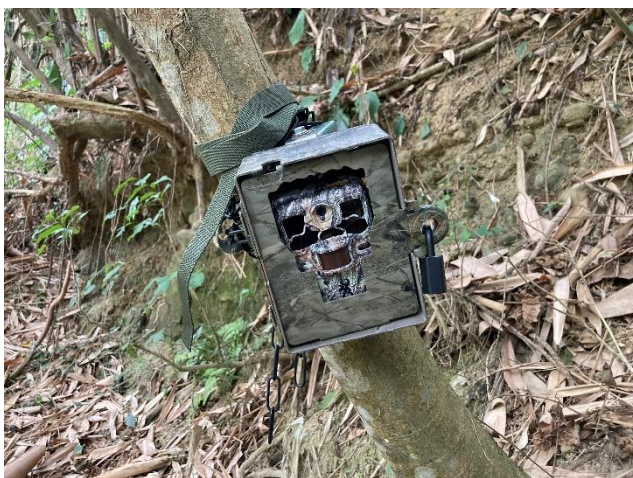
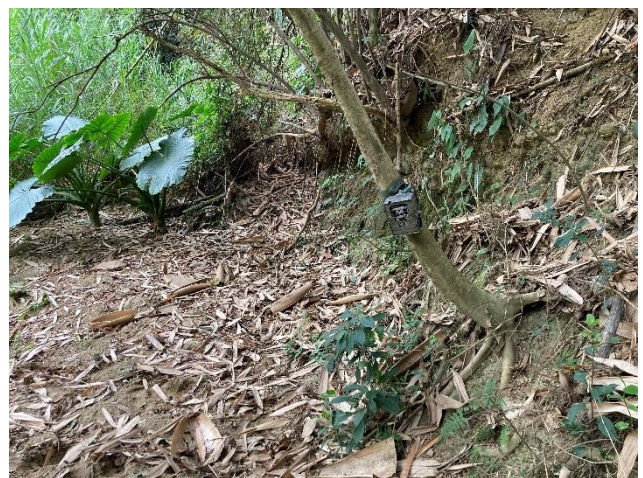
圖 4-10 軍功寮排水幹線-1 架設紅外線自動相機(111/7/8)

本計畫於 113 年 2 月 7 日在工區上游段之左岸高灘地(非工程範圍)架設紅外線自動相機，以監測野生動物活動與後續復育情形(圖 4-10)。為避免汛期中水位上升淹沒相機，因此於 113 年 4 月 16 日將相機拆除。分析 113 年 2 月 7 日至 4 月 16 日之自動相機記錄，結果紀錄到多種鳥類，以及夜間出現諸多隻次鼬獾；其中鳥類包含珠頸斑鳩、翠翼鳩、白腰鵲鳩、白頭翁、小彎嘴、黑枕藍鶇等共 6 種(圖 4-11)。

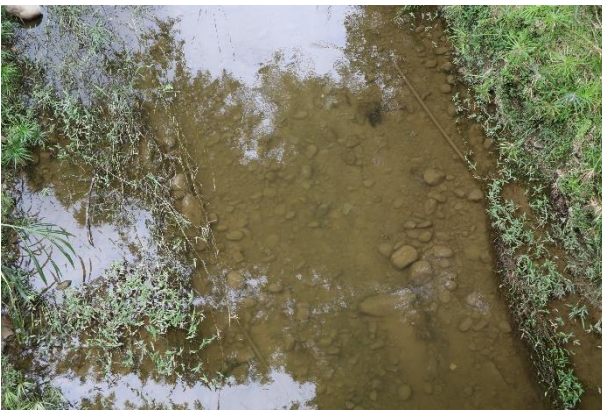
| 工程主辦機關 | 南投縣政府 | 勘查日期 | 民國 112 年 6 月 15 日 |
|---|---|---|---|
| <p>1.陸域生態環境現況描述：</p> <p>河道左岸鄰近區域建有道路，並有竹子生長，喬木則為零星分布，當地民眾也在周圍種植柑橘，較遠處則有檳榔園。右岸鄰近河道處有一座雞舍，較遠處則建有道路。整體而言，本計畫生態環境較為天然，河道周圍有密集濱溪植被生長，道路上車流量不大，不過周圍植物以竹林為主，較少喬木生長。</p> | | | |
| <p>2.水域生態環境現況描述：</p> <p>提報河段流量中等，流速緩但具有一定水深，水質清澈可見底質，底質以礫石與土砂為主。河道兩側灘地上覆蓋相當茂密的植被，水中並無橫向構造物。河道左岸建有混凝土垂直護岸，護岸上有茂密的植被覆蓋，顯示其具有一定年份；右岸則為天然土坡(提報終點上游則建有混凝土護岸)，土坡上同樣有茂密的草生植物生長。</p> | | | |
| <p>4.分析工程計畫方案對生態環境之影響(潛在生態議題)：</p> <p>(1)工程施作期間，可能對水域生物之棲地造成擾動，並使得溪流濁度升高，危害水域生物生存；另工程施作可能造成溪水斷流，使水域生物生存環境縮小或遭受限制；</p> <p>(2)治理區周邊有蟹類、兩棲、爬蟲與哺乳類棲息，且既有護岸為混凝土垂直護岸，使動物難以爬行，因此須注意護岸高度，必要時於右岸設置動物坡道，減少橫向</p> | | <p>迴避左岸竹叢與零星喬木</p> | |

| <p>生態阻隔；</p> <p>(3)河道及濱溪樹林間有許多物種棲息，包含保育類鳥類及兩棲類、爬蟲類等，因此工程施作時須減輕對其生存之干擾，包含竹叢、喬木之保留，及噪音之減小等；</p> <p>(4)部分鳥類喜於天然土坡或岩縫築巢，如翠鳥與棕沙燕，因此應盡可能以多孔隙工法施作護岸，減少傳統混凝土工法對其生存的干擾；</p> <p>(5)本區陸域生態豐富，且為保育類石虎的重要棲地，因此施工時須注意避免路殺。</p> | <p>維護水域棲地環境</p> |

| <p>5.現勘結果：</p> <p>建議維護水質與水量、避免橫向生態阻隔、採用多孔隙護岸、注意工程施作時間與噪音、迴避天然濱溪帶、避免施工造成路殺</p> | |

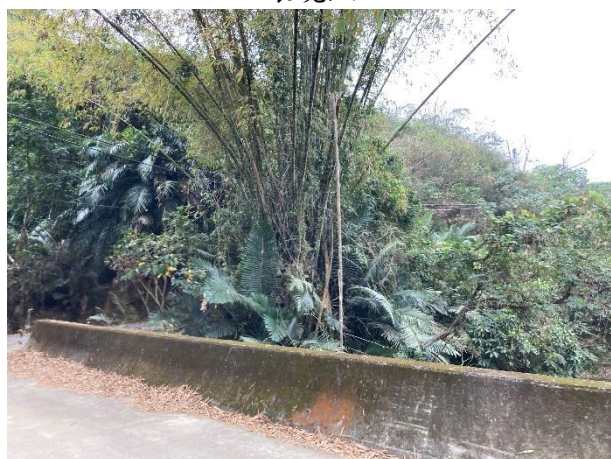
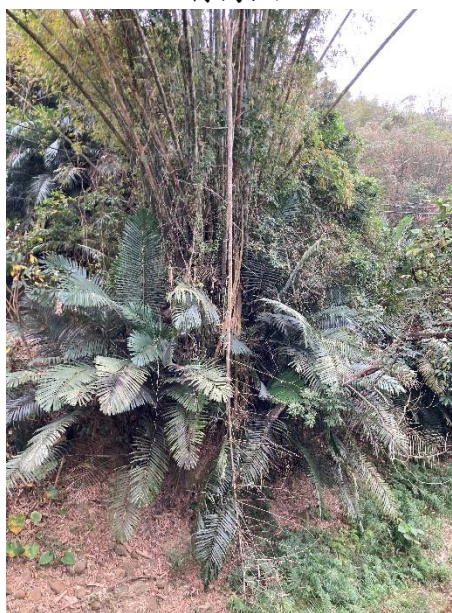
(3)生態保全對象現況說明：預定工程範圍左岸有數叢竹叢生長，施工時需迴避，避免干擾。

照片 5-1  
生態保全對象 1  
環境照

照片 5-2  
生態保全對象 1  
特寫照

| 生態議題及生態保全對象 | 生態影響預測 | 生態保育對策<br>(請依工程方案提出) | 策略 |
|---|---|---|---|
| [生態保全對象]<br>竹叢 | 工程可能破壞周邊植被，影響鳥類、兩棲類與爬蟲類棲息。 | 工程設計與施工時，須迴避下游左岸工區的竹叢，避免干擾。 | 迴避 |
