南投縣生態檢核工作計畫  
(112-113 年度)

提報核定階段報告書  
南崗排水幹線

執行機關： 逢甲大學

南崗排水幹線位於南投縣南投市，位在貓羅溪主流左岸。本排水幹線並無前期規劃報告，目前下游段兩側建有防汛道路，並有低矮混凝土護岸，但護岸老舊、已有破損情形，因此預計辦理改善工程。本計畫針對南崗排水幹線 0K+248 至 0K+504(約為中華路 163 巷至華陽路)之提報河段進行生態檢核作業，其範圍如圖 4-1 所示。本工程提報階段生態檢核辦理情形，說明如表 4-1。

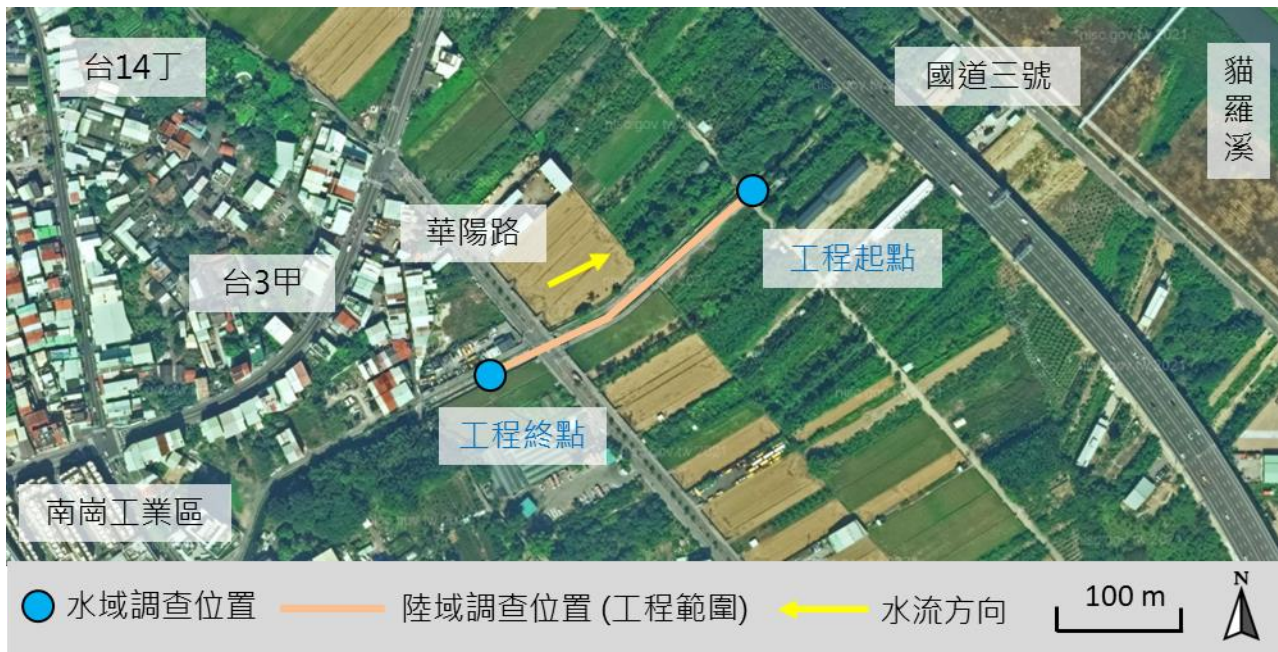
圖 4-2 南崗排水幹線生態調查點位圖

南崗排水幹線提報區域及鄰近範圍之水域生物與陸域動物資料，根據本計畫調查結果，並參考「烏溪河系河川情勢調查總報告」(民國 95 年)與「烏溪水系河川情勢調查計畫(2/3)」(民國 110 年)的貓 1 營南橋固定樣站調查資料、網路資料庫(包含「台灣生物多樣性網絡」與「生態調查資料庫系統」)，說明如下。其中本計畫辦理之水陸域生態調查，水域生態於工程起終點各設立一處調查樣站，陸域動植物則包含工程範圍及周圍 200m 之環境，於民國 112 年 6 月 8 日至 6 月 29 日進行調查。生態調查點位如圖 4-2 所示；調查照片，則如附錄一。

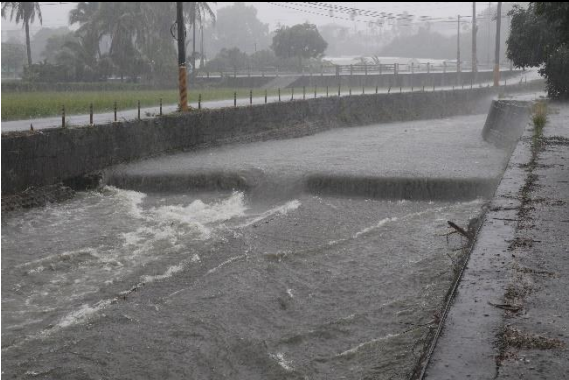
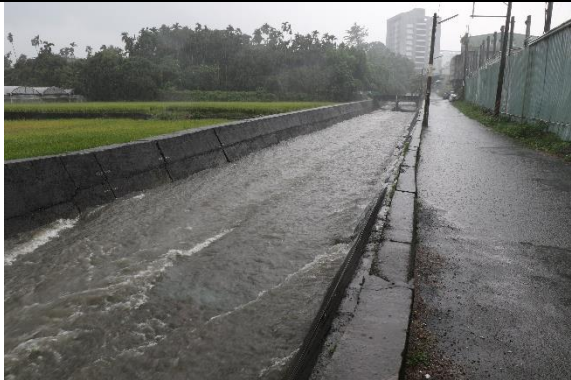
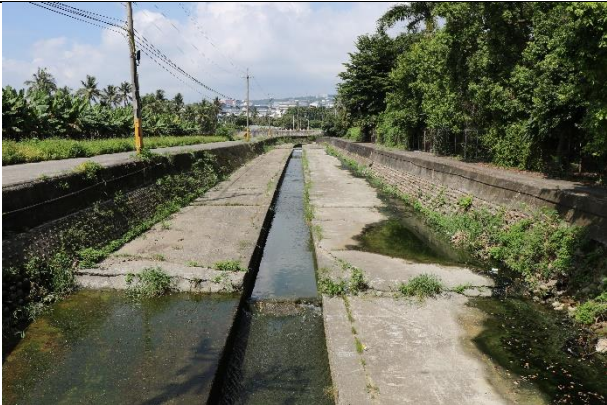
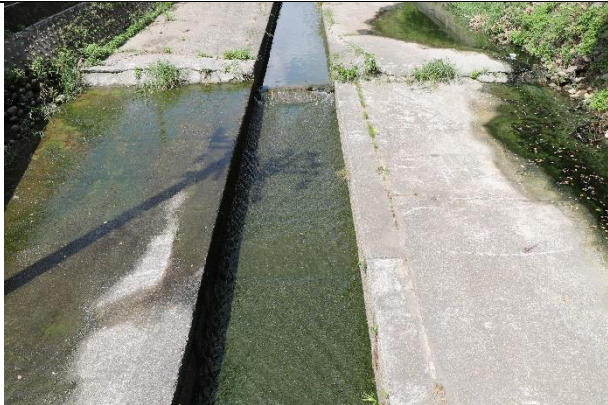
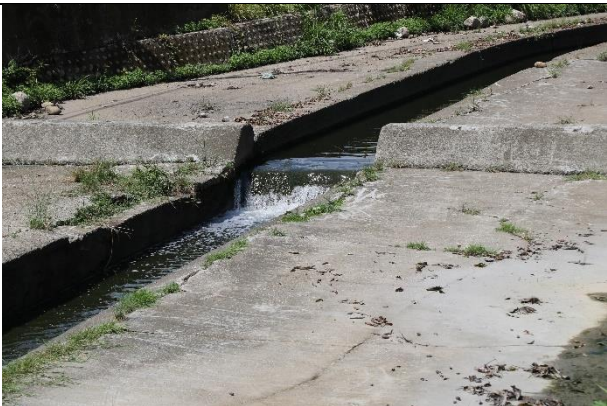
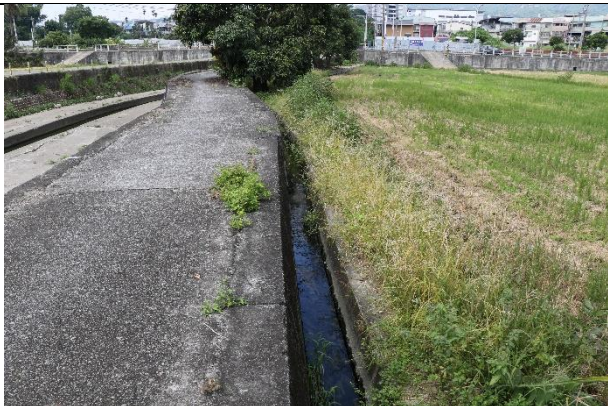
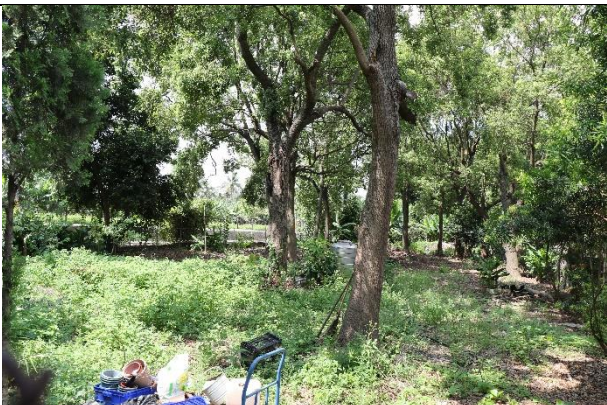
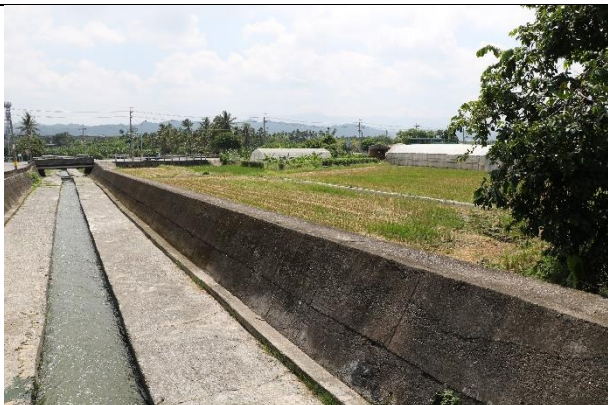
圖 4-3 南崗排水幹線環境現況照片

本計畫於民國 112 年 6 月 15 日、7 月 7 日與 7 月 13 日由調查人員進行現場勘查，由於 6 月 15 日調查時適逢午後雷陣雨，因此排水的流量大、濁度高；為評估平時棲地狀況，因此增補於 7 月 7 日及 7 月 13 日再次進行勘查，並以後兩次調查的結果進行論述。提報河段兩側建有護岸，護岸下半部多採用漿砌工法，上半部則為混凝土。護岸坡度陡峭、年份老舊，多處有破損情形，於裂縫間隙有草生植物生長。排水底部為混凝土封底，並無土砂淤積，但於混凝土裂隙中有植物生長；水道中央設有數階跌水，其高度低矮(約 30~50 公分高)。第一次勘查時流量大、流速快且濁度高，後兩次勘查時水質清澈可見底，水深淺，但因水流束縮於中央深槽，因此仍維持一定流速。排水兩側緊鄰防汛道路，道路外則有灌溉渠道與稻田、果園，果園包含香蕉、龍眼、梨子、芒果等作物；下游起點處有竹林，上游終點處則有雜木林、工廠與零星住宅。雖然周圍道路除華陽路外，車流量不大，但現勘時仍有觀察到多線真稜蜥於防汛道路遭到路殺。整體而言，本提報範圍屬於人為活動密集區域，河道設有三面光護岸，兩

| 112/6/15 水岸及護坡照片(下游) | 112/6/15 水域棲地照片(上游) |
| 112/7/7 水岸及護坡照片(下游) | 112/7/7 水域棲地照片(下游) |
| 112/7/13 水域棲地照片(中游) | 112/7/7 周邊濱溪帶照片(左岸) |
| 112/7/7 周邊濱溪帶照片(左岸) | 112/7/7 周邊濱溪帶照片(右岸) |

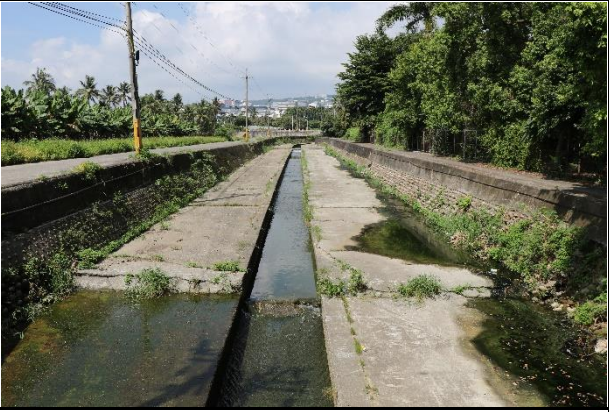
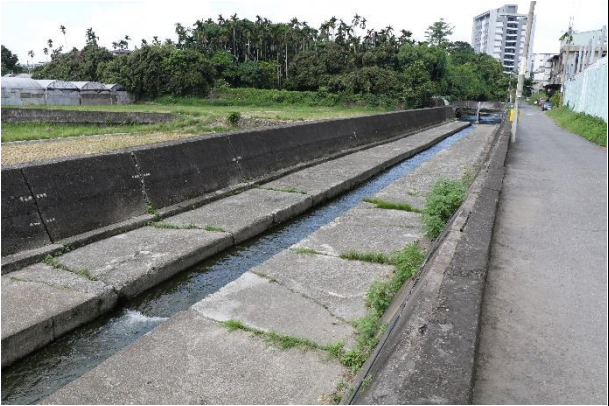
| 工程主辦機關 | 南投縣政府 | 勘查日期 | 民國 112 年 7 月 7 日 |
|---|---|---|---|
| 2.水域生態環境現況描述：<br>提報河段兩側建有護岸，護岸下半部多採用漿砌工法，上半部則為混凝土。護岸坡度陡峭、年份老舊，多處有破損情形，於裂縫間隙有草生植物生長。排水底部為混凝土封底，並無土砂淤積，但於混凝土裂隙中有植物生長；水道中央設有數階跌水，其高度低矮(約 30~50 公分高)。水質清澈可見底，水深淺，但因水流束縮於中央深槽，因此仍維持一定流速。 | | | |
| | | 既有護岸為陡峭的混凝土護岸；排水底部封底 | |

| 工程主辦機關 | 南投縣政府 | 勘查日期 | 民國 112 年 7 月 7 日 |
|---|---|---|---|
| 4.分析工程計畫方案對生態環境之影響(潛在生態議題)：<br>(1)治理區周邊有兩棲、爬蟲與哺乳類棲息，且既有護岸多為混凝土垂直護岸，使動物難以爬行，因此須注意護岸高度，必要時設置動物坡道，減少橫向生態阻隔；<br>(2)周圍稻田與果園間有許多陸域生物棲息，包含保育類鳥類與爬蟲類，因此工程施作時須減輕對其生存之干擾，包含避免干擾周邊植物，及噪音之減小等；<br>(3)部分鳥類喜於天然土坡或岩縫築巢，如翠鳥與棕沙燕，因此應盡可能以多孔隙 | | | |

| <p>5.現勘結果：</p> <p>建議避免橫向生態阻隔、採用多孔隙護岸、注意工程施作時間與噪音、避免施工造成路殺</p> | |

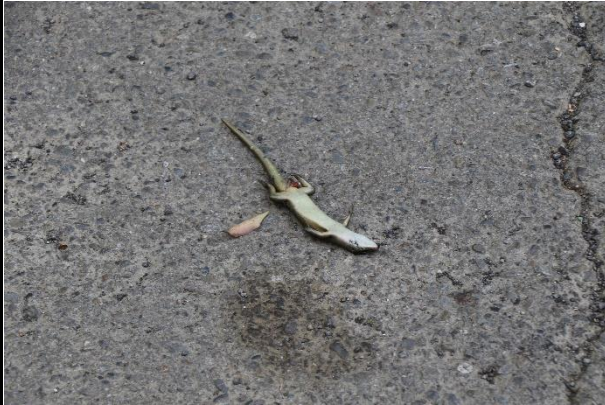
| 工程主辦機關 | 南投縣政府 | 勘查日期 | 民國 112 年 7 月 7 日 |
|---|---|---|---|
| 1.陸域生態環境現況描述：<br>排水兩側緊鄰防汛道路，道路外則有灌溉渠道與稻田、果園，果園包含香蕉、龍眼、梨子、芒果等作物；下游起點處有竹林，上游終點處則有雜木林、工廠與零星住宅。雖然周圍道路除華陽路外，車流量不大，但現勘時仍有觀察到多線真稜蜥於防汛道路遭到路殺。 | | | |

| <p>工法施作護岸，減少傳統混凝土工法對其生存的干擾；</p> <p>(4)本區域陸域生物豐富，因此施工時須注意速限，避免路殺。</p> | <p>多線真稜蜥路殺</p> |
