南投市福崗路西延(工業路~南崗二路)道路  
新建工程

# 施工階段生態調查報告 (含檢核計畫)

- 施工前 -

工程編號：114-05-02-016A

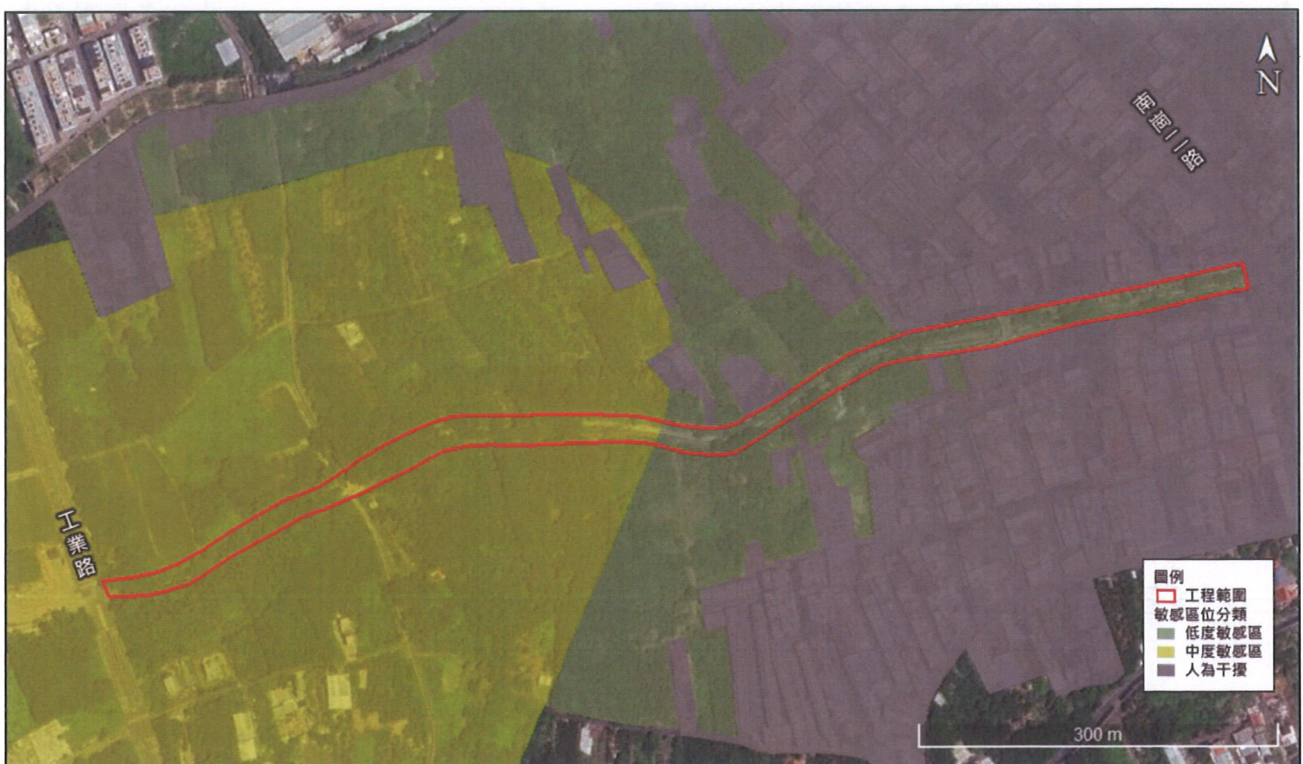
圖 3-16 生態關注區域圖

本計畫工區位於南投縣南投市，工業路及南崗二路之間，工程範圍東側多為道路及住宅區，故劃為人為干擾區；工程範圍中段主要為果園，間有小區塊草生荒地、人工林及人造設施，故劃為低度敏感區；工程範圍西側多為草生荒地及人工林，且依據農業部林業及自然保育署公告之模擬圖，該範圍屬石虎潛在棲地，故劃為中度敏感區，依據「中華民國 105 年 7 月南投地區石虎族群調查及保育之研究委託計畫」發現南投石虎主要以集集鎮、中寮鄉及鄰近地區為主要石虎分佈地區，其中 67 個發現紀錄中南投市僅有 5 個發現紀錄。而查詢台灣動物路死觀察網路殺資料庫，於今年南投市度尚無石虎路殺之紀錄。再比對農業部生物多樣性研究所蒐集之觀測資料與名錄顯示近年內尚無於南投市有查見發現記錄，故本工程開發應暫時不造成影響，後續於施工階段將持續追蹤，避免影響其棲地。本工程生態關注區域圖，如圖 3-16 所示。

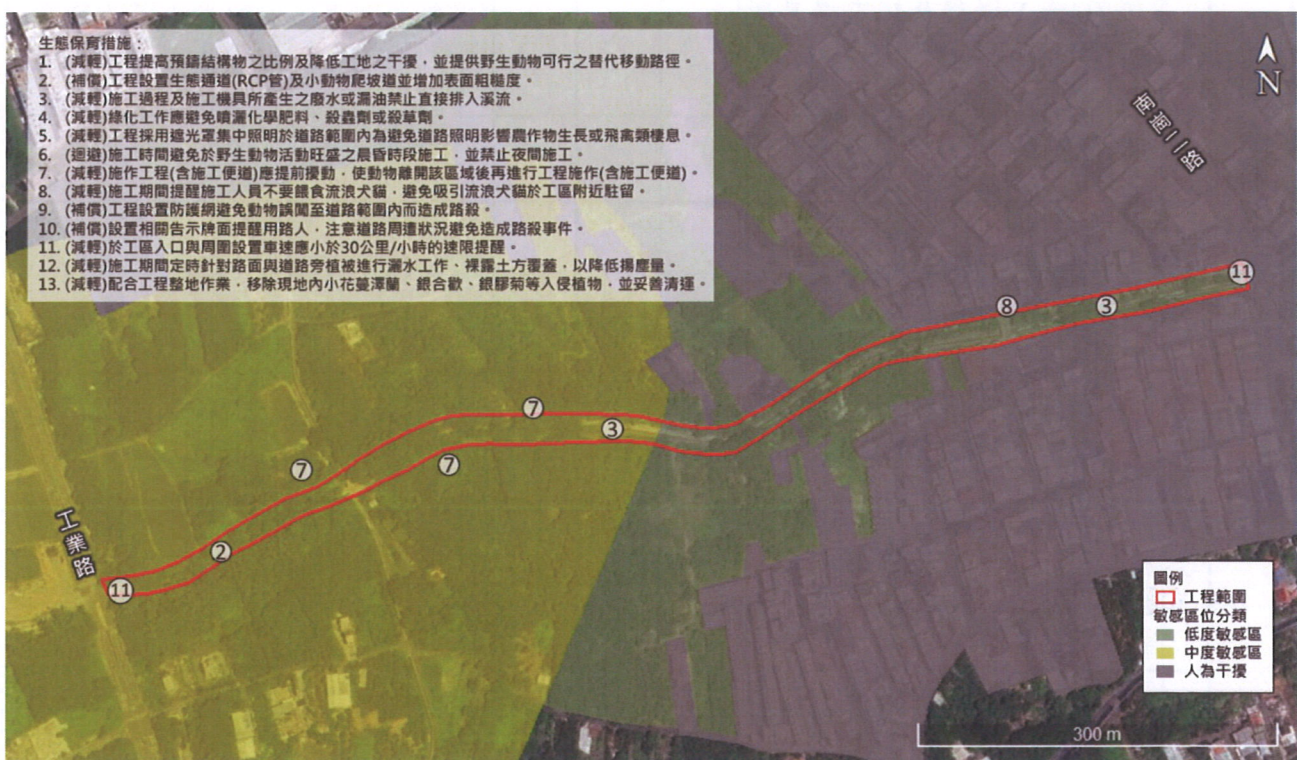
圖 3-17 生態保育措施平面圖

1. (減輕)工程提高預鑄結構物之比例及降低工地之干擾，並提供野生動物可行之替代移動路徑。
2. (補償)工程設置生態通道(RCP管)及小動物爬坡道並增加表面粗糙度。
3. (減輕)施工過程及施工機具所產生之廢水或漏油禁止直接排入溪流。
4. (減輕)綠化工作應避免噴灑化學肥料、殺蟲劑或殺草劑。
5. (減輕)工程採用遮光罩集中照明於動物活動旺盛之晨昏時段施工，並禁止夜間施工。
6. (迴避)施工時間避免於野生動物活動旺盛之晨昏時段施工，並禁止夜間施工。
7. (減輕)施工工程(含施工便道)應提前擾動，使動物離開該區域後再進行工程施作(含施工便道)。
8. (減輕)施工期間提醒施工人員不要餵食流浪犬貓，避免吸引流浪犬貓於工區附近駐留。
9. (補償)工程設置防護網避免動物誤闖至道路範圍內而造成路殺。
10. (補償)設置相關告示牌提醒用路人，注意道路周遭狀況避免造成路殺事件。
11. (減輕)於工區入口與周圍設置車速應小於30公里/小時的速限提醒。
12. (減輕)施工期間定時針對對路面與道路旁植被進行灑水工作、裸露土方覆蓋，以降低揚塵量。
13. (減輕)配合工程整地作業，移除現地內小花蔓澤蘭、銀合歡、銀膠菊等入侵植物，並妥善清運。

- (一) 動物移動路徑應評估道路周邊之目標物種(按收集資料多屬爬行類)，提供其可行之替代移動路徑，因地制宜研提工法，提高預鑄結構物之比例及降低工地之干擾等。
- (二) 本計畫道路半山坑排水採明渠設置，道路範圍半山坑排水皆為連續，排水渠道即為生態廊道之最佳途徑，可供動物棲息、移動遷徙，而針對路堤段有設置生態通道(RCP 管)及小動物爬坡道串聯道路中心半山坑排水渠道兩側，做為動物移動遷徙路徑，可避免道路闢建完成後形成阻隔，而護岸牆身內側採用造型模板增加表面粗糙度及表面凹凸效果可增加生態友善措施自然性。
- (三) 為避免道路照明影響農作物生長或飛禽類棲息，故採用遮光罩集中照明於道路範圍內，避免影響道路範圍外農作物，亦可提升整理道路照明之效益。
- (四) 設置相關告示牌面提醒用路人，注意道路周遭狀況避免造成路殺事件。
- (五) 施工期間應定時針對路面與道路旁植被進行道路清掃、灑水工作、裸露土方覆蓋，以降低沙塵的飛揚遮蔽植株。
- (六) 施工過程及施工機具所產生之廢水或漏油禁止直接排入溪流。
- (七) 施工時間應避免於野生動物活動旺盛之晨昏時段施工，並禁止夜間施工。
- (八) 綠化工作應避免噴灑化學肥料、殺蟲劑或殺草劑。
- (九) 施作工程(含施工便道)應提前擾動，使動物離開該區域後再進行工程施作(含施工便道)。

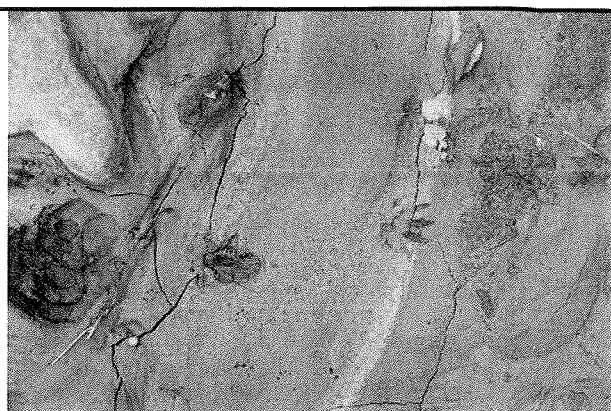
鼠類腳印(施工前)

於 3 處樣區設置的 3 具臺灣鼠籠及 6 具薛曼氏鼠籠均未捕獲哺乳類。據現場觀察，於半山坑排水底質為土石處的軟爛泥地上，發現一組鼠類腳印，腳印尺寸偏大，無法確知為何種鼠類，推測為溝鼠 *Rattus norvegicus* 所留的可能性較大。
