南投縣生態檢核工作計畫  
(112-113 年度)

規劃設計階段報告書

113 集集鎮集集大圳排水幹線護岸改善  
應急工程

主辦機關： 南投縣政府

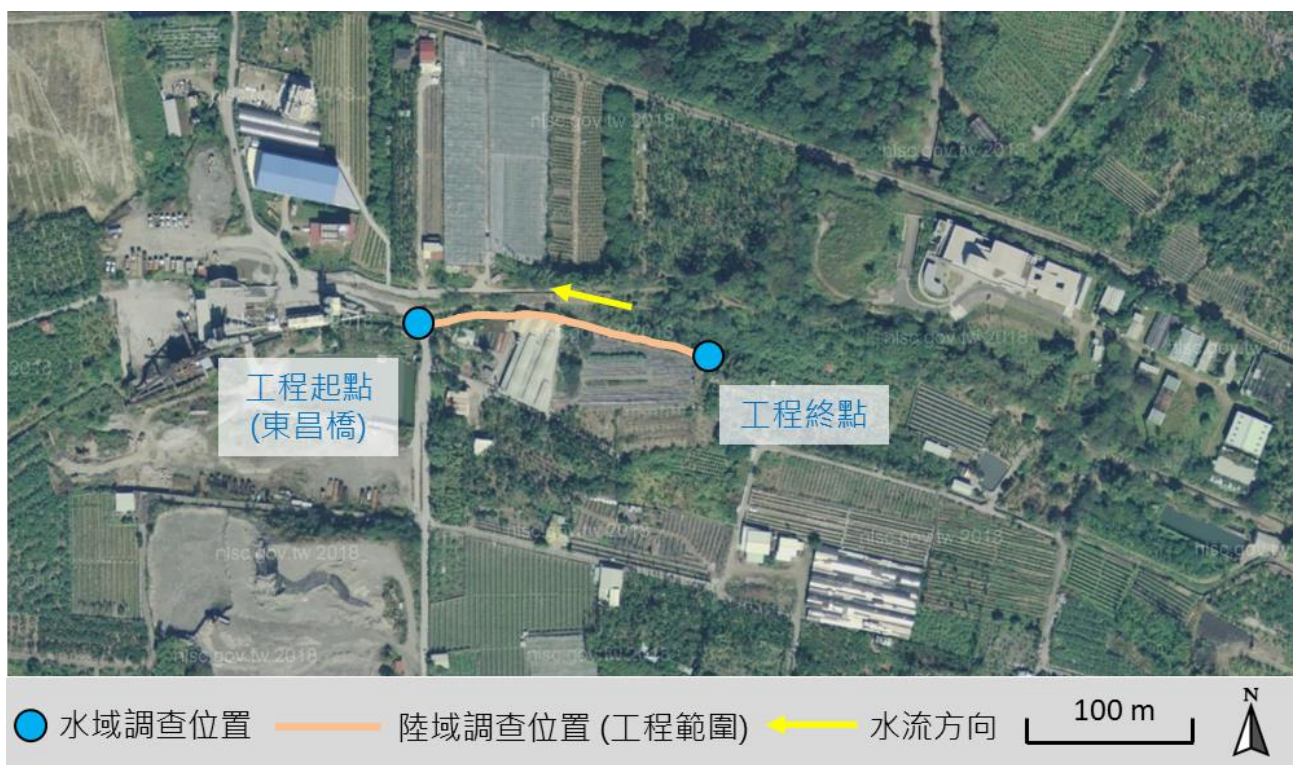
圖 4-2 集集大圳排水幹線生態調查點位圖

橋和德昌橋進行，陸域動植物則以初中橋為中心，調查 200 公尺範圍之環境。本計畫彙整前期計畫於清水溝排水幹線之生態調查結果，並參考「易淹水地區水患治理計畫—南投縣管區域排水清水溝排水系統規劃報告」(民國 99 年)與「濁水溪水系河川情勢調查(3/3)」(民國 106 年)的濁 3-集鹿大橋固定樣站調查資料與網路資料庫(包含「台灣生物多樣性網絡」與「生態調查資料庫系統」)，進行本工區前期生態調查資料之彙整。另外，本計畫於民國 113 年 2 月 18 日至 22 日進行生態補充調查。由於調查時間為冬季，預期生物活動量較少，因此僅針對魚類、鳥類與植物進行調查，然而調查時仍會留意其他物種之出沒情形。其中魚類於工程起終點各設立一處調查樣站，鳥類與植物則包含工程範圍及周圍 200 公尺之環境。生態調查點位如圖 4-2 所示；調查照片，則如附錄一。

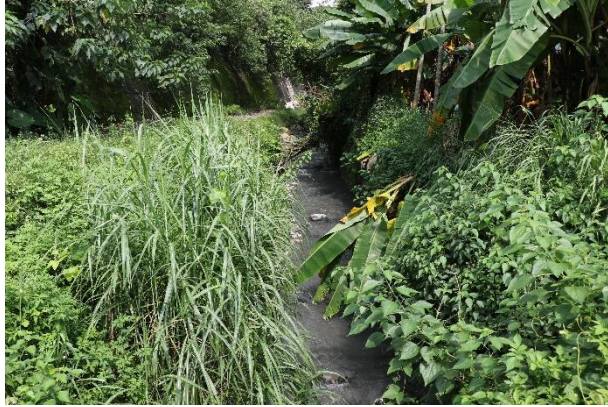
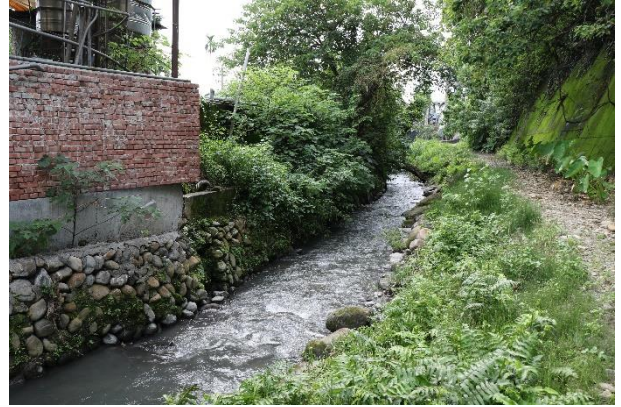
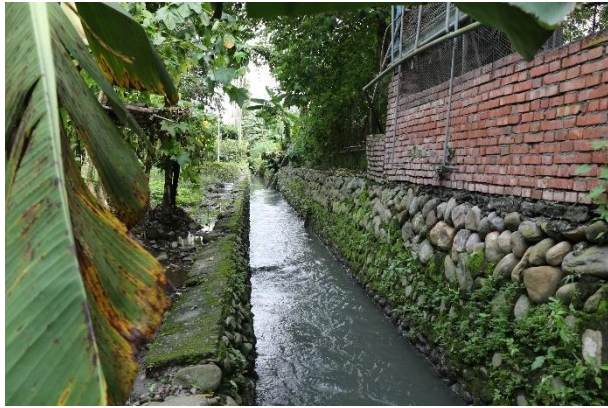
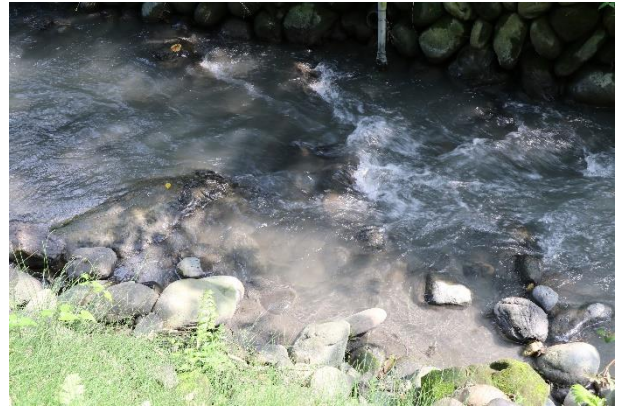
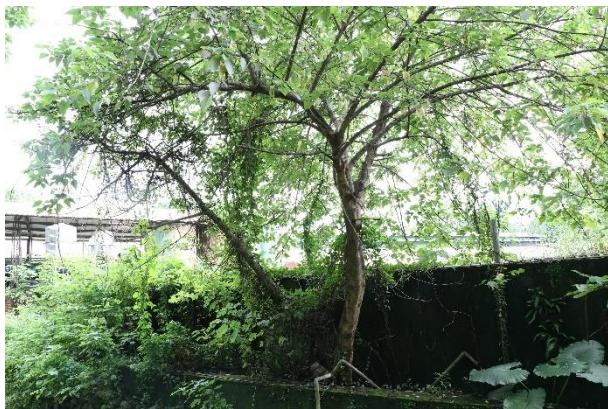
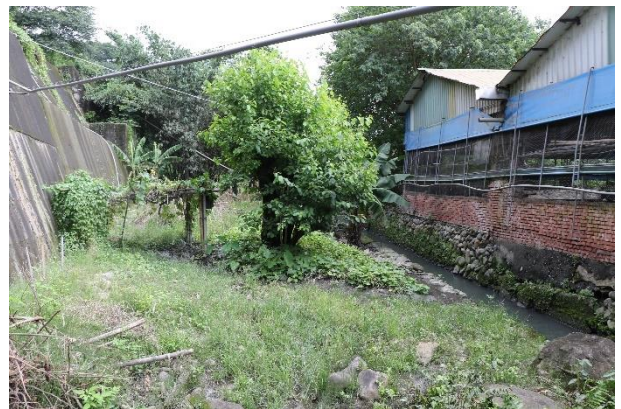
圖 4-3 集集大圳排水幹線環境現況照片

112/9/11 水岸及護坡照片

112/9/11 工程設施照片

112/9/11 水域棲地照片

112/9/11 周邊濱溪帶照片(構樹)

112/9/11 周邊濱溪帶照片

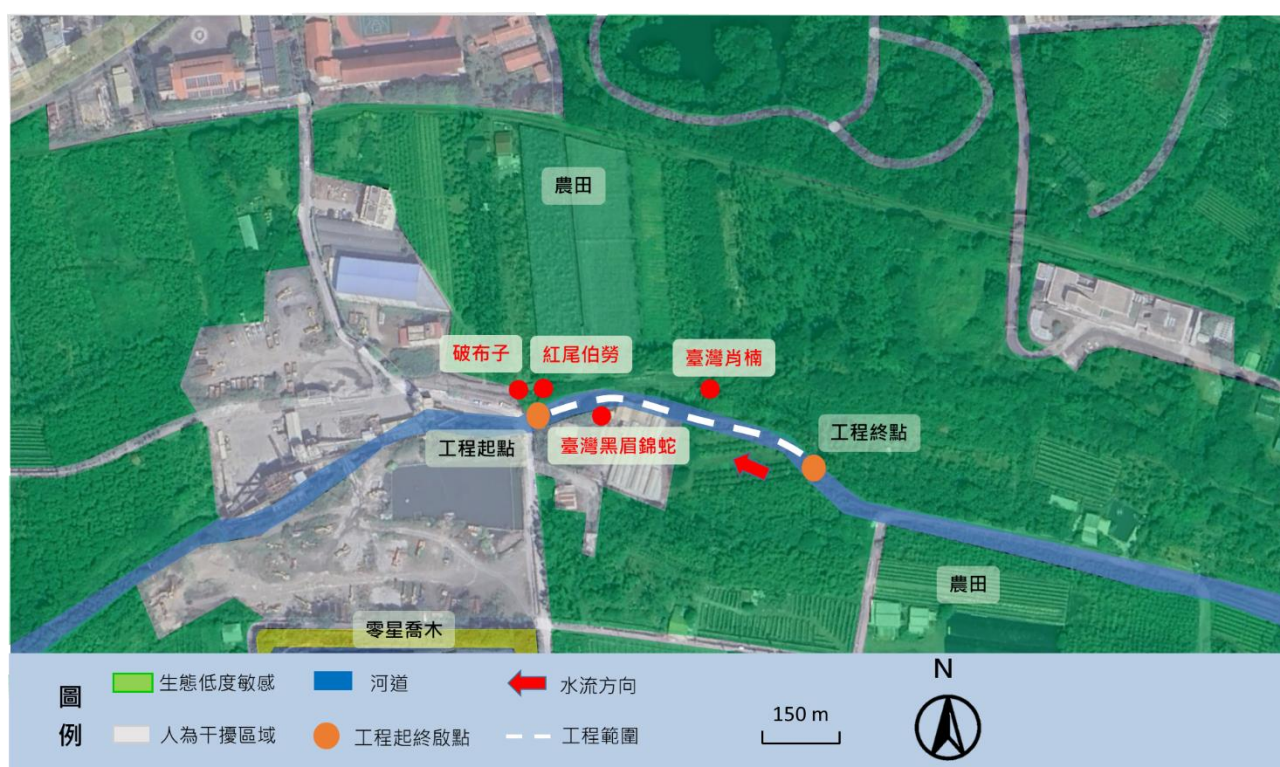
圖 4-8 集集大圳排水幹線生態關注區域圖

整體而言，本河段的生態議題包含水質維護、水域棲地維護、濱溪植被保育；預定工區周圍主要為果園與草生荒地，皆界定為低度敏感區，其他區域則包含砂石場與零星建物。生態評析、工程影響預測與生態關注區域圖，分別如表 4-12、表 4-13 與圖 4-8 所示。

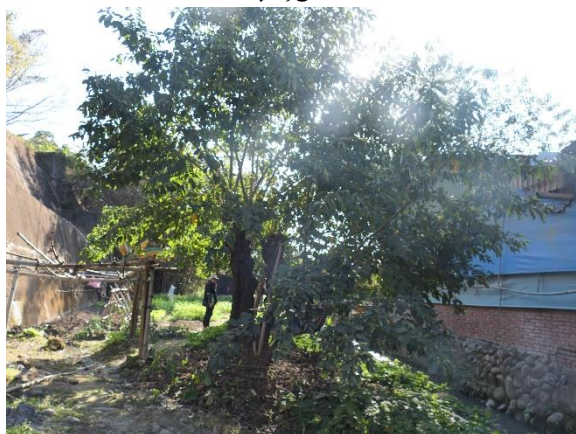
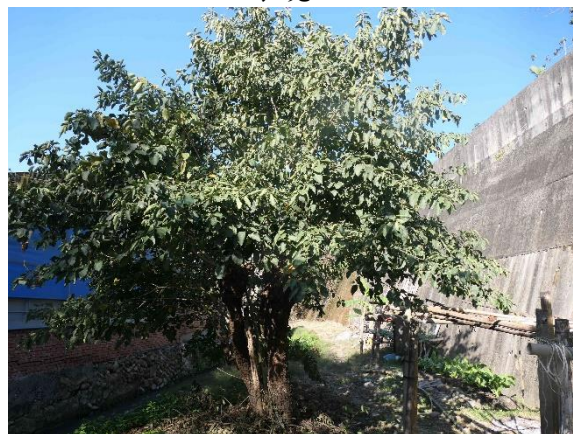
(3)生態保全對象現況說明：預定工程範圍下游右岸有 2 棵破布子生長，施工時需迴避。

生態保全對象 1—破布子  
環境照

生態保全對象 2—破布子  
環境照

| 生態議題及生態保全對象 | 生態影響預測 | 生態保育對策<br>(請依工程方案提出) | 策略 |
|---|---|---|---|
| [生態保全對象]<br>喬木 | 工程可能破壞周邊植被，影響鳥類、哺乳類與爬蟲類棲息。 | 工程設計與施工時，盡量維持護岸外圍的天然濱溪帶，迴避周邊喬木(如破布子、臺灣肖楠等)。 | 迴避 |

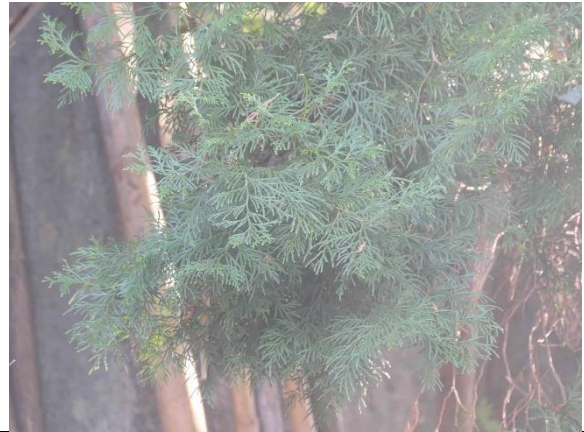
生態保全對象 3—臺灣肖楠  
環境照

生態保全對象 3—臺灣肖楠  
特寫照

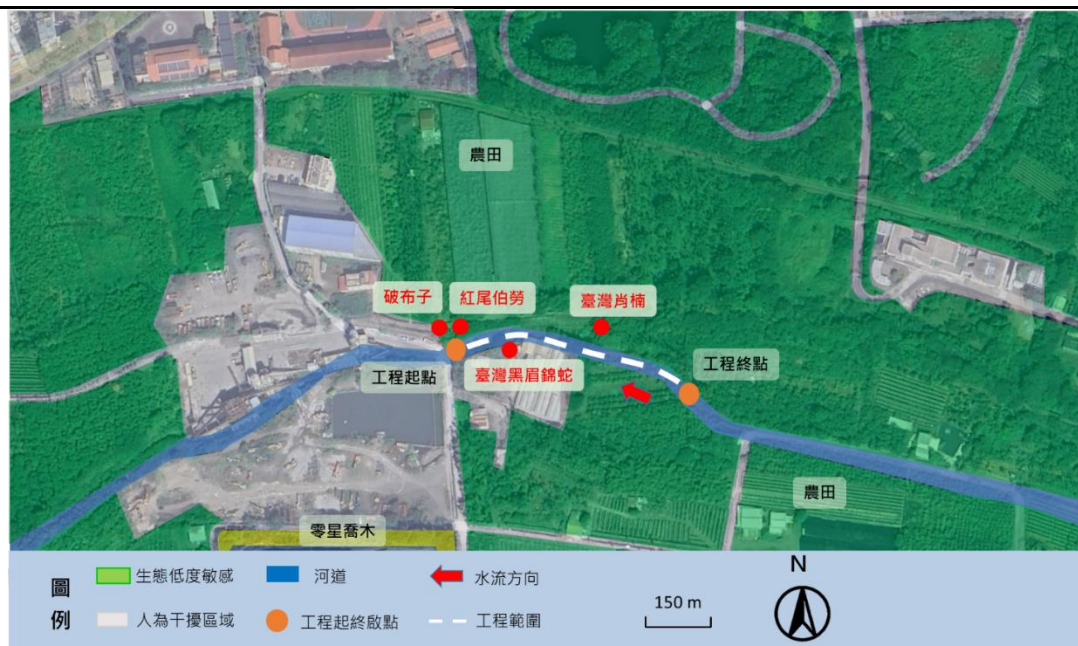
5-2 生態關注區域圖繪製成果

預定工區周圍主要為果園與草生荒地，皆界定為低度敏感區，其他區域則包含砂石場與零星建物。
