# 114 國姓鄉區域排水等 2 案應急工程

## 生態檢核工作

# 114 國姓鄉北港溪排水幹線-2 匯流口處

## 護岸應急工程

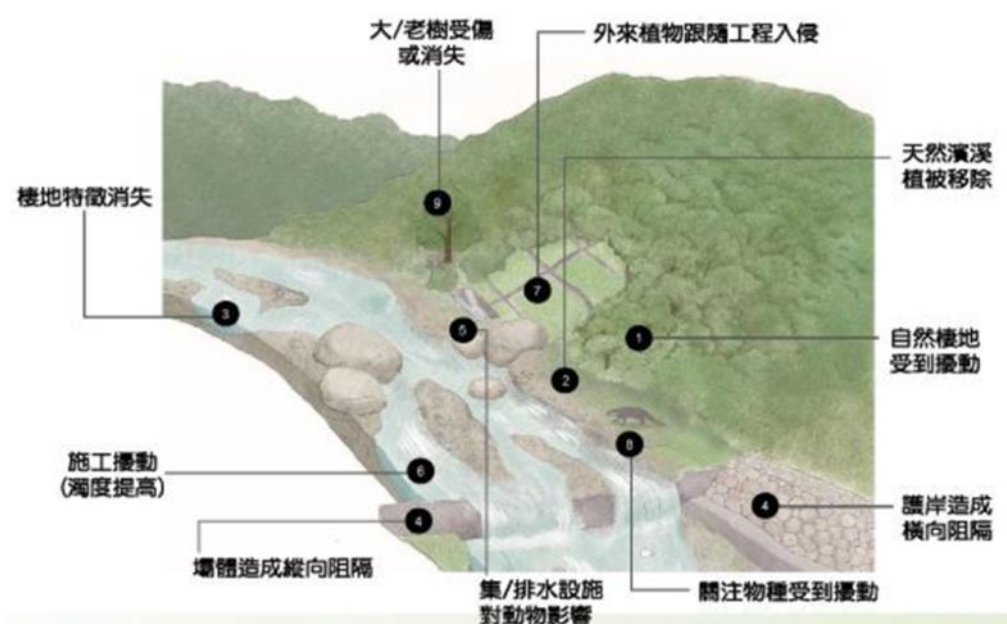
圖 2-8 治理工程常見生態議題

河川現有防洪構造物大多為混凝土堤防護岸，阻礙動物遷習路徑，建議減緩堤防及護岸坡度以利動物行走，於低水路護岸以多孔隙材料增加魚類棲息地與植物植生，並強化河岸濱溪帶的多樣性植栽營造，增加生物棲地的多樣性。

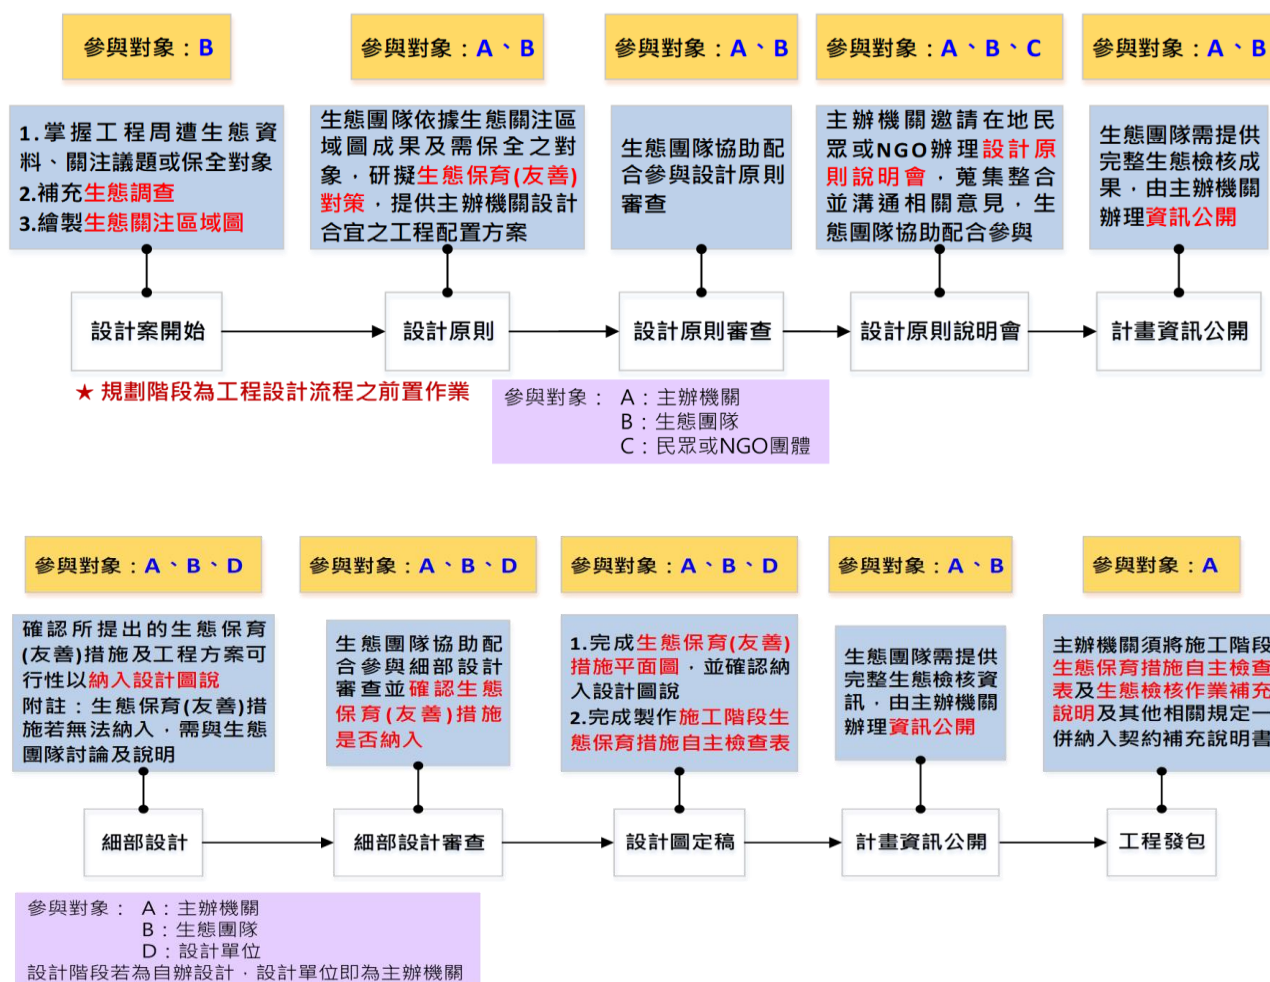
圖 3-2 規劃(上)與設計(下)階段執行流程圖

規劃設計階段工作的目標，為研擬生態衝擊之減輕與因應對策，提出生態保育對策，並將成果落實於工程設計中。主要工作內容包含：(1)生態調查，以確認須關注的生態議題(生態調查方法參見 3.3 節)；(2)繪製生態關注區域圖；(3)研擬生態保育對策；(4)參加設計說明會協助說明；(5)完成生態保育措施平面圖，並製作施工階段生態保育措施自主檢查表(圖 3-2)。

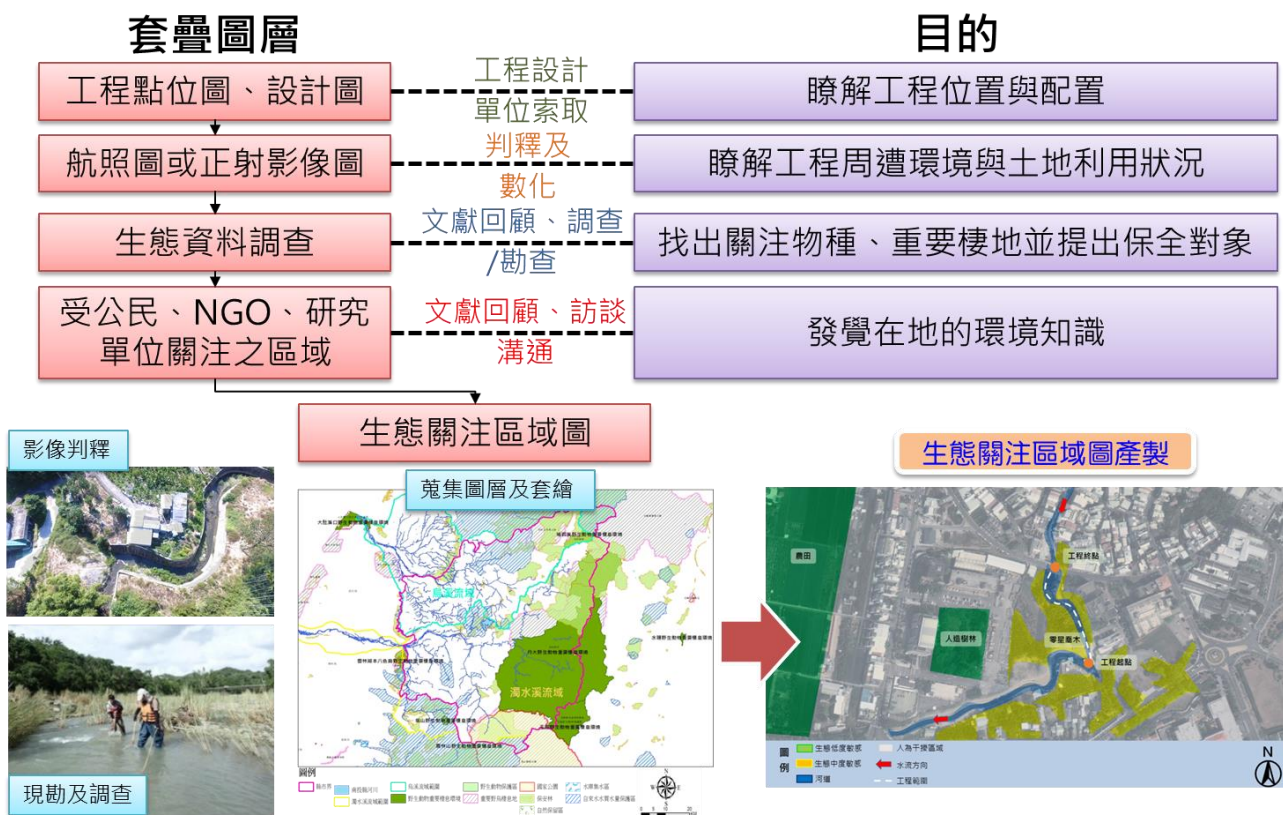
圖 3-4 生態關注區域圖繪製流程及範例圖

生態關注區域圖繪製時需先取得工程設計資訊，顯示主要工程與影響範圍之空間配置。可藉工程設計圖轉換成分析軟體可讀取之向量檔案，如設計圖尚未完成，則以 GPS 現場定位工程之座標，利用 ArcGIS 與現地調查結果套疊，呈現構造物長度、寬度等訊息，其中小尺度考量屬於地景中局部範圍內微棲地。以前期計畫辦理之「111 頭前厝排水分線護岸應急工程(第二期)」為例，工區兩側的濱溪帶界定為中度敏感區，人為種植的樹林與農田界定為低度敏感區，其他地區則為人為干擾區；其繪製流程、定義及範例如表 3-2 及圖 3-4 所示。

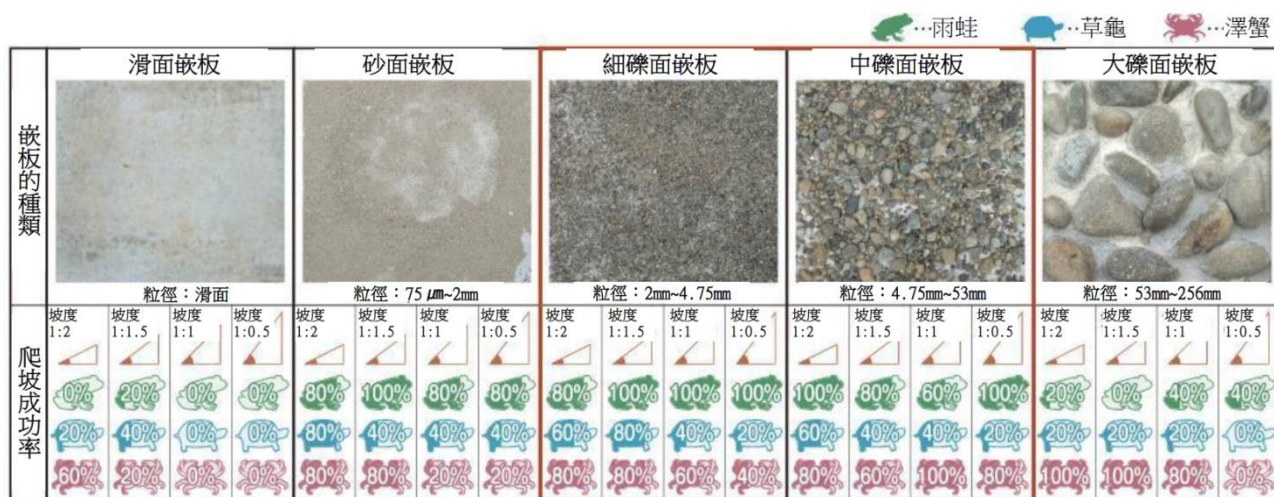
圖 3-5 坡面狀況與生物移動相關的實驗結果

利於生物攀爬。研究發現，龜、蟾蜍、山椒魚、蟾蜍等兩棲類與爬蟲類，若是混凝土斜坡路，坡度必須低於 30 度才爬得上。此外，針對不同坡面坡度與材料(粗糙度)進行實驗，結果顯示混凝土與砂面坡面，只要坡度超過 45 度，就會阻礙上述生物移動。因此，除了確保河川景觀(表面質感)與生物棲息、生長場所(孔隙、凹凸)，坡面應設計成適合生物移動的粗糙度與起伏(圖 3-5)。

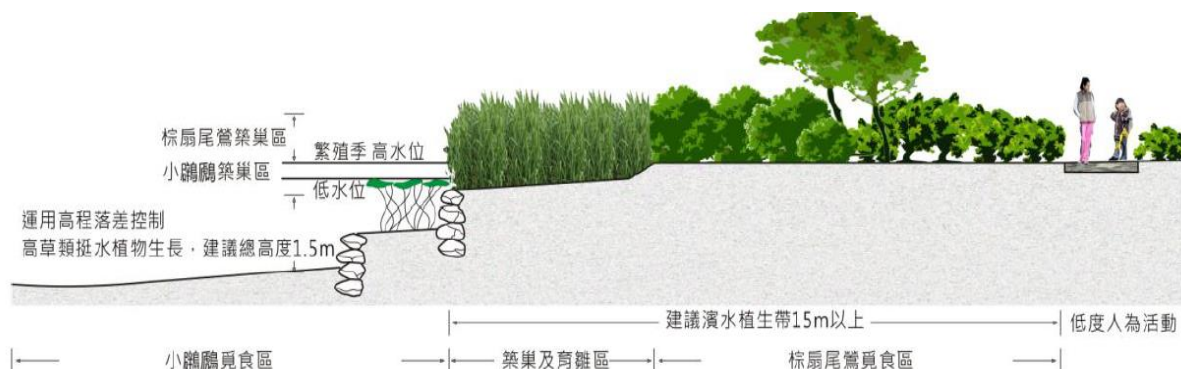
圖 3-6 濱水高草區繁殖類棲地設計參考示意圖

參考「重要濕地設施及工程規範手冊」(民國 104 年)，以棕扇尾鶯及小鵲鵒為例，工程設計應考量其主要棲地習性，如築巢位置及鳥巢類型等進行濱水高草區棲地設計(圖 3-6)。

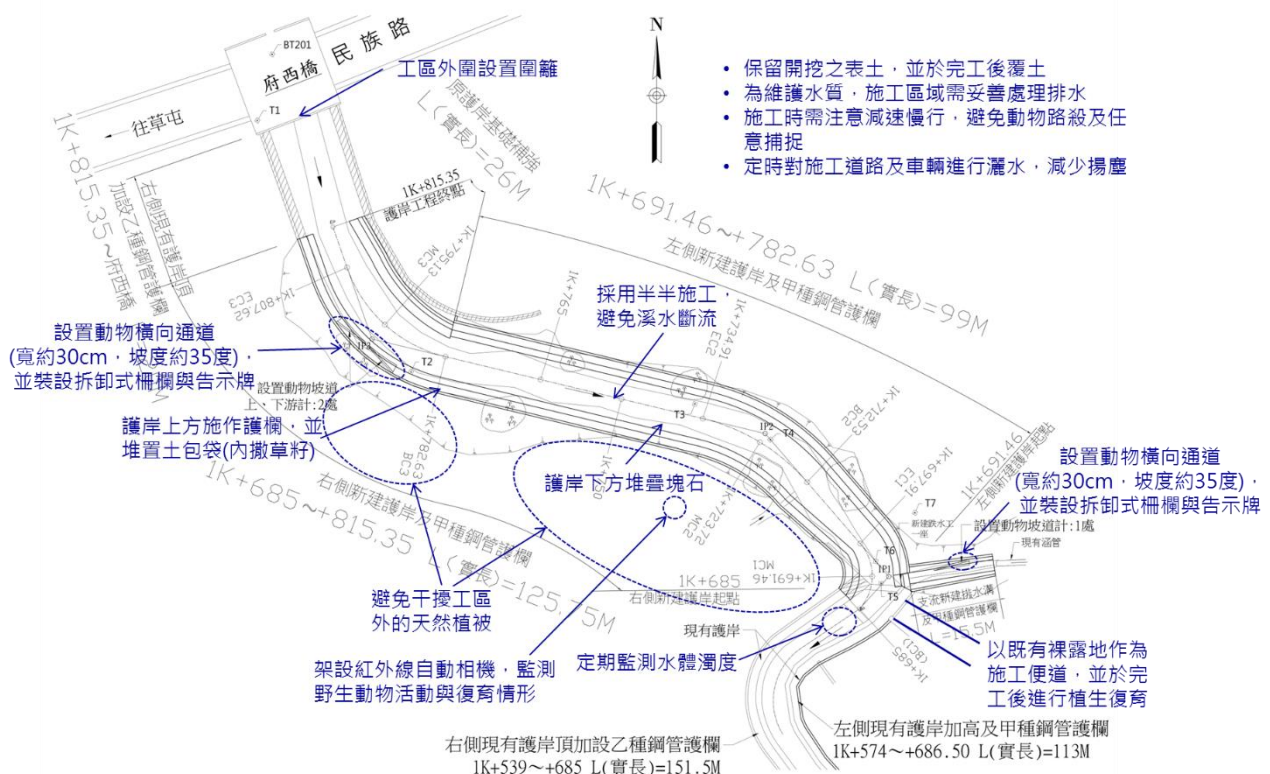
圖 3-7 111 頭前厝排水分線護岸應急工程(第二期)生態保育對策圖

以前期計畫辦理之「111 頭前厝排水分線護岸應急工程(第二期)」為例，由於本工區兩側河岸有濱溪植物生長，並有喜好棲息於垂直土坡之鳥種(翠鳥、棕沙燕)生存，且本河段水域棲地多樣性高、水質良好，因此於規設階段提出之生態保育對策包含：(1)於工程設計與施工時，應儘量避免干擾工程範圍外的植被；(2)護岸上方臨河道側堆放土包袋，並撒播爬藤類草籽；(3)護岸下方堆疊塊礫石，增加水域棲地多樣性；(4)位於工程干擾範圍之坡面，應保留 30 公分深之表土，於完工後再回覆；(5)為維護水質，施工區域需妥善處理排水，避免機具清洗後的泥水流入水域；(6)施工單位於施工期間應每日定時監測下游水體濁度等。該工程擬定之生態保育措施，分別如圖 3-7 及表 3-8 所示。

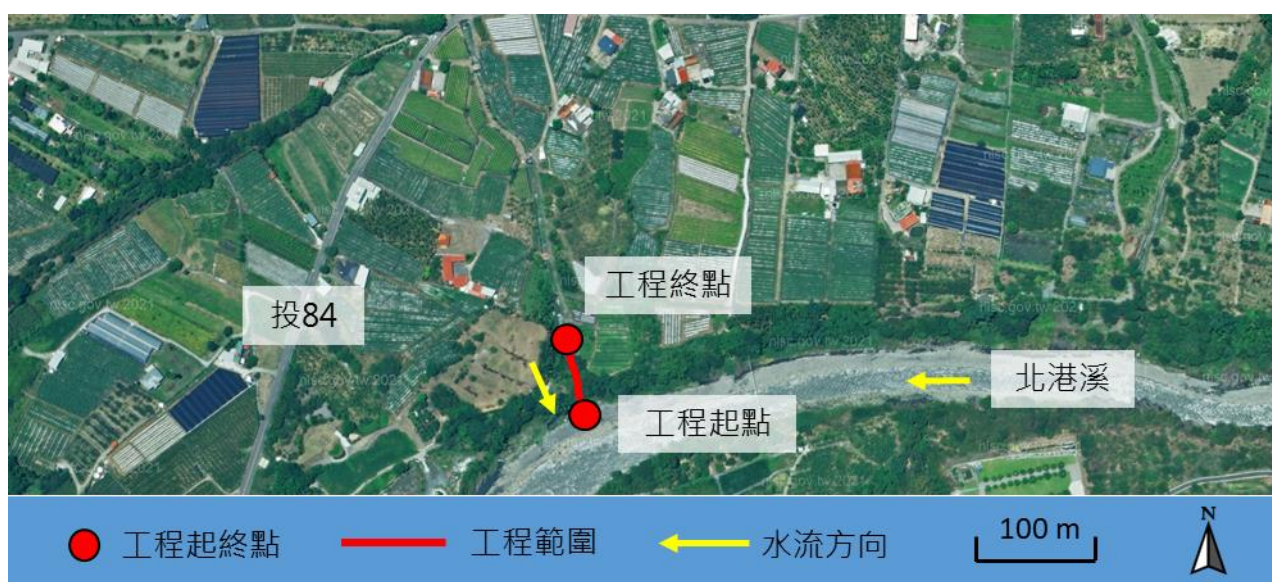
圖 4-1 北港溪排水幹線-2 提報工程範圍

北港溪排水幹線-2 位於南投縣國姓鄉北港村，權責範圍全長 455 公尺，起點位於北港溪匯流口(0K+000)，往上游至台 21 線處(0K+455)迄。其中河道 0K+035~0K+080 兩岸現況為自然土堤，兩側坡度平緩，易受洪水沖刷，危及農地安全，因此預計辦理護岸應急工程，如圖 4-1 所示。預定工程內容為新建兩側護岸長度共 110 公尺、新建跌水工 1 座、新建固床工 4 座等，以保護民眾及農田安全。本工程提報及規設階段生態檢核辦理情形，說明如表 4-1。

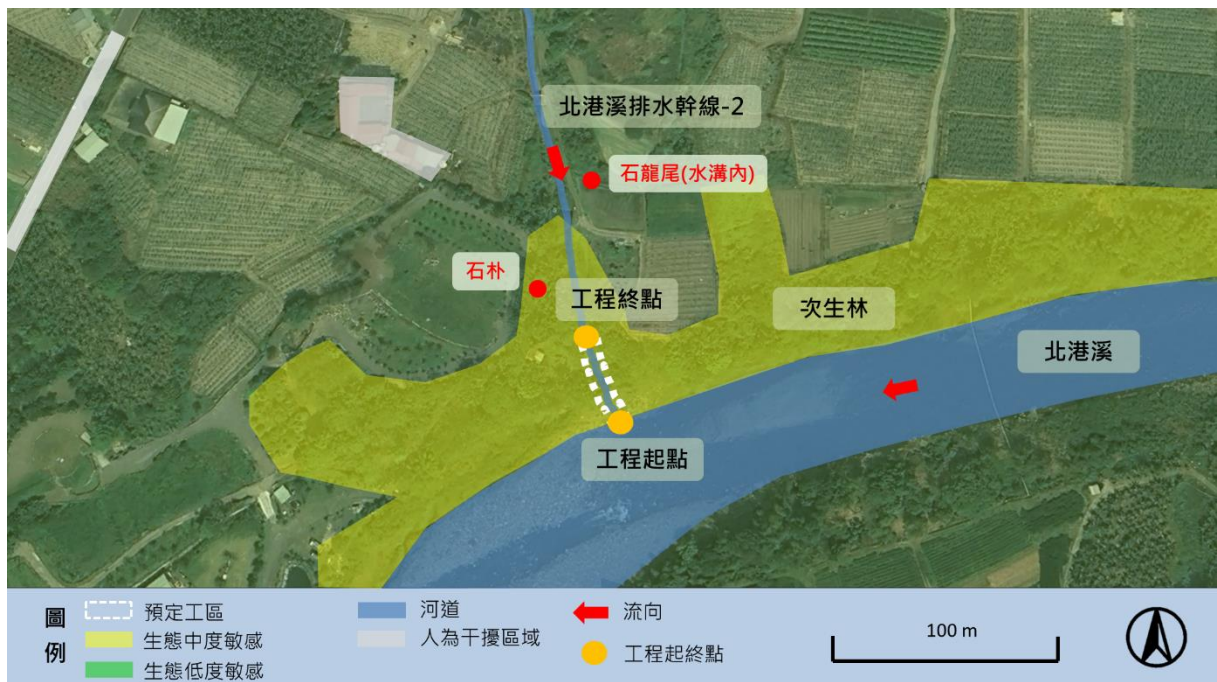
圖 4-7 北港溪排水幹線-2 生態關注區域圖

整體而言，本河段的生態議題包含水域棲地維護、水質維護、濱溪植被保育。預定工區兩側多為草生荒地，並有密集的先驅樹種、竹叢生長，考量本區生物多樣性，界定為中度敏感區；外圍主要為果園與菜園，界定為低度敏感區。生態評析、工程影響預測與生態關注區域圖，分別如表 4-11、表 4-12 與圖 4-7 所示。

預定工區兩側多為草生荒地，並有密集的先驅樹種、竹叢生長，考量本區生物多樣性，界定為中度敏感區；外圍主要為果園與菜園，界定為低度敏感區。

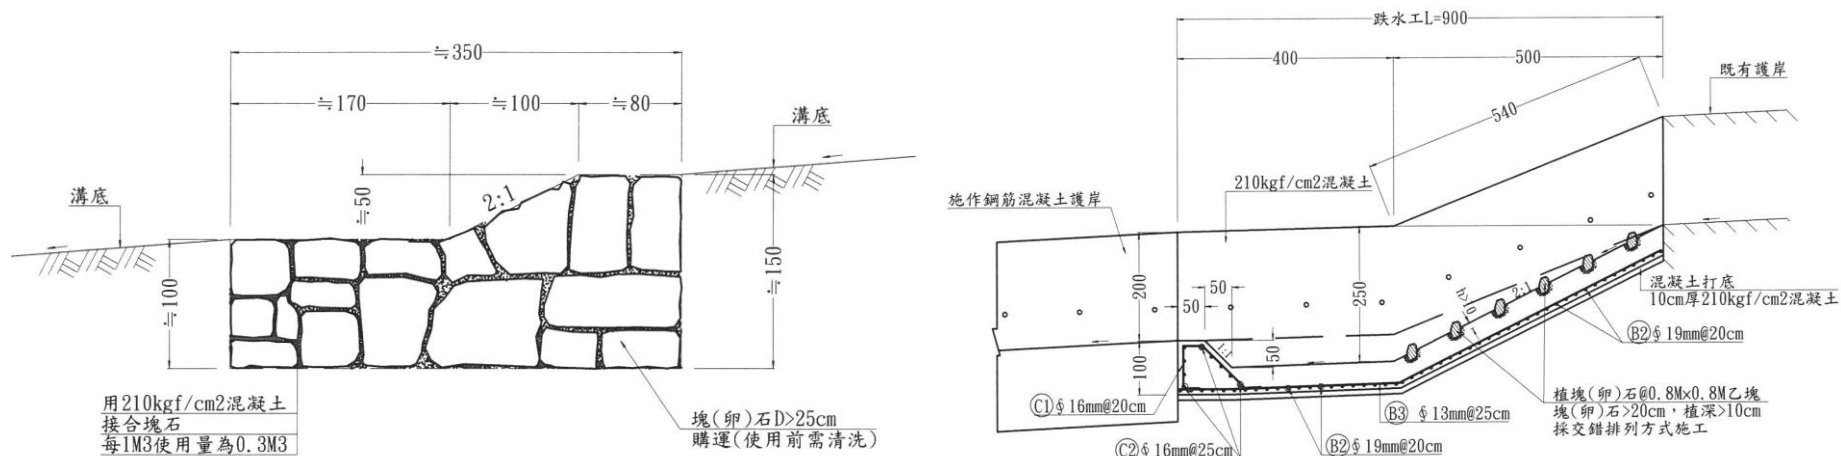
圖 4-11 北港溪排水幹線-2 固床工(左)與跌水工(右)設計圖

本計畫依據上述生態保育對策繪製生態保育措施平面圖，如圖 4-9 所示；  
工程相關設計圖，則如圖 4-10 至圖 4-12。

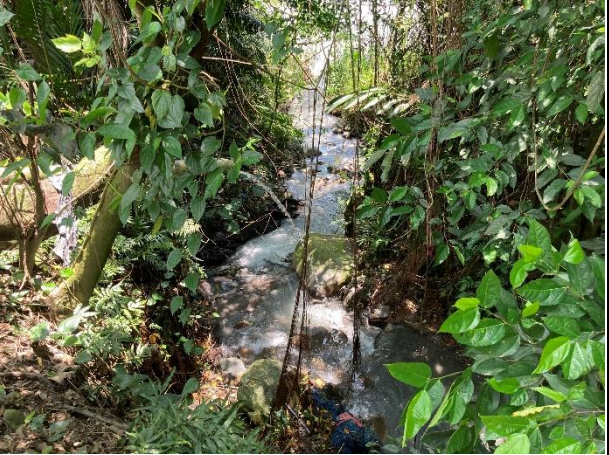
| <p>2.水域生態環境現況描述：</p> <p>提報河段河寬窄，但具有一定流量，因此流速快；水質清澈可見底。預定工區範圍外的上游側，兩岸皆建有混凝土垂直護岸，河道中設有數階固床工，高度約介於 0.5~1.5 公尺間；河床部分區域有土砂與塊石推積，並有濱溪草類生長。預定工區範圍內，河床上大多有塊石堆積，形成淺瀨棲地；兩岸皆為天然土坡，上覆密集生長的植物，包含草類、先驅喬木與竹叢等，整體環境天然。預定工區起點(北港溪右岸)建有護岸，因此本排水的底床高程與北港溪具有落差。</p> | | <p>預定工區水域棲地照片</p> | |

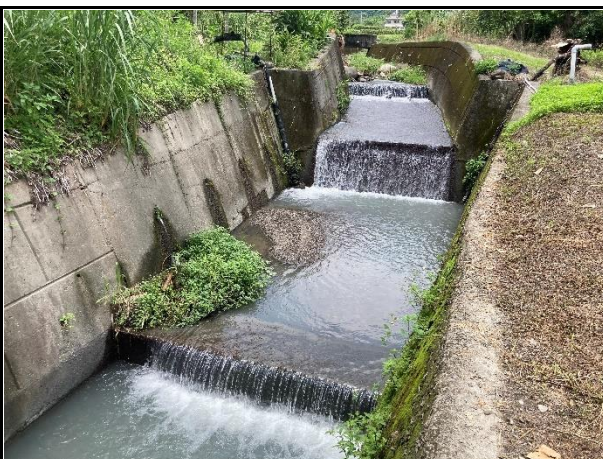
上游數階固床工，造成縱向生態阻隔

- (1) 工程施作期間，可能對水域生物之棲地造成擾動，並使得溪流濁度升高，危害水域生物生存；
- (2) 既有固床工部分落差較大，可能造成水域生物之縱向生態阻隔；
- (3) 濱溪植被與農耕地有許多物種棲息，包含保育類鳥類與蛇類，因此工程施作時須減輕對其生存之干擾，包含濱溪帶植物之保留，及噪音之減小等；
- (4) 部分生物須於水陸域間遷徙(如蟹類、兩棲類、蛇類與哺乳類等)，因此應盡可能減少橫向生態阻隔；
- (5) 部分鳥類喜於天然土坡或岩縫築巢，如鉛色水鶇，因此應盡可能以多孔隙工法施作護岸，減少傳統混凝土工法對其生存的干擾；
- (6) 本區陸域生態豐富，且為保育類石虎、食蟹獾的潛在活動範圍，因此施工時須注意避免路殺

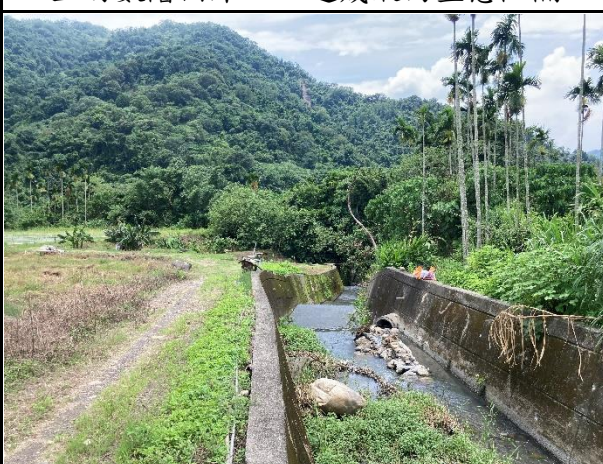
上游護岸，造成橫向生態阻隔
