# **114 國姓鄉區域排水等 2 案應急工程**

## **生態檢核工作**

### **114 國姓鄉龜坑排水幹線-2 護岸應急工程**

**主辦機關： 南投縣政府**

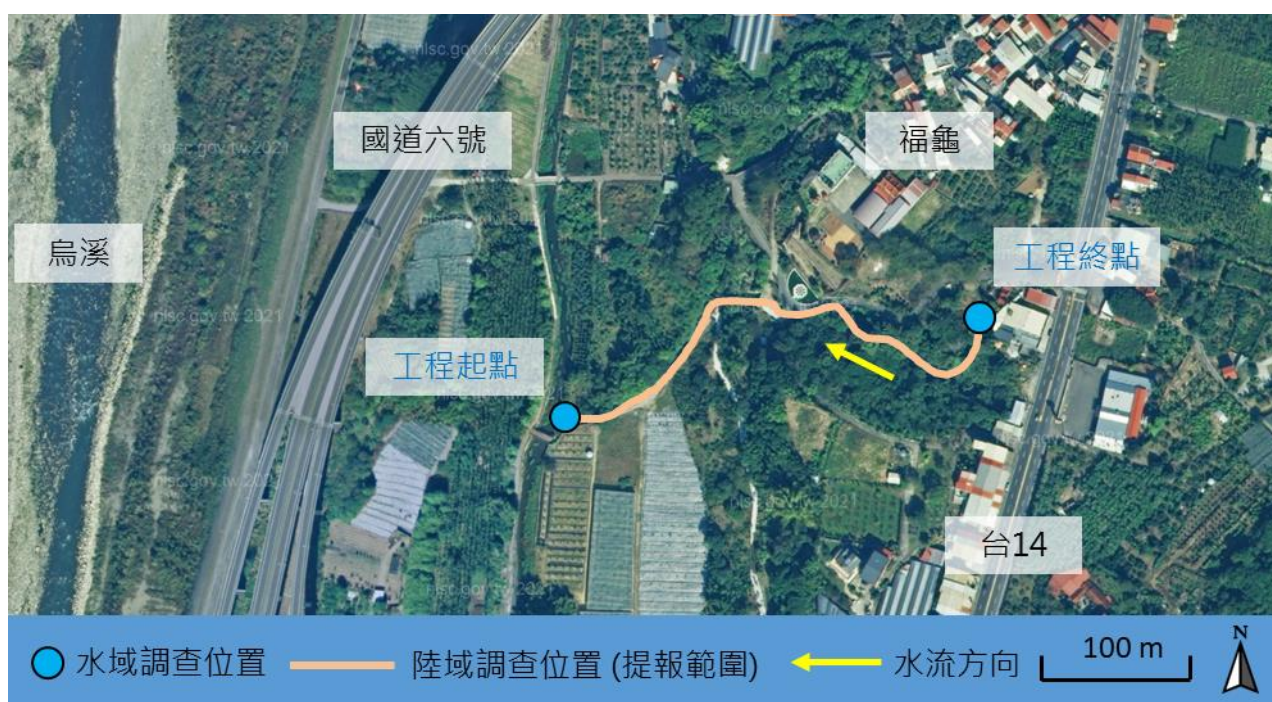
圖 4-3 龜坑排水幹線-2 生態調查點位圖

由於工程干擾範圍有限，以水域為主，且既有生態資料較完善，因此僅針對魚類、底棲類與植物進行調查；其中魚類與底棲類調查分別於提報河段起點(與龜坑排水匯流口)與終點(鄰近台 14 線處)各設立一處調查樣站，植物則包含提報河段範圍及周圍 200 公尺之環境，如圖 4-3；生態調查照片，如附錄一所示。

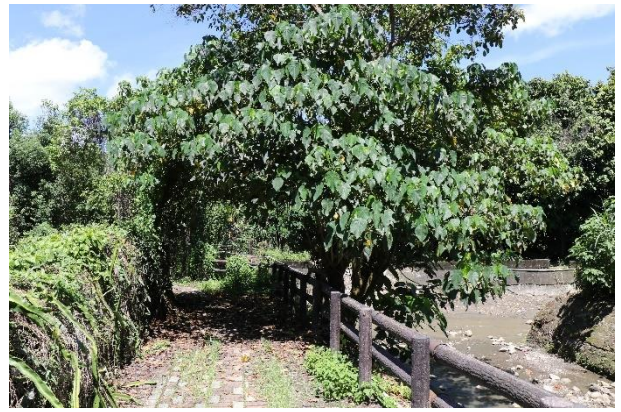
圖 4-4 龜坑排水幹線-2 環境現況照片

本計畫於民國 113 年 6 月 21 日進行現場勘查。提報範圍的下游段中小型礫石散佈，水質清澈，水深淺，形成淺流、淺瀨型態。河道兩側為老舊混凝土護岸，坡度較陡，且多有破損情形。右岸外圍為草生荒地，並有零星檳榔樹；

左岸有一步道，步道與河道間有破布子、血桐、芒果樹生長，外圍則為果園，主要種植火龍果、柑橘、楊桃與檸檬。

113/6/21 下游周邊濱溪帶照片(血桐)

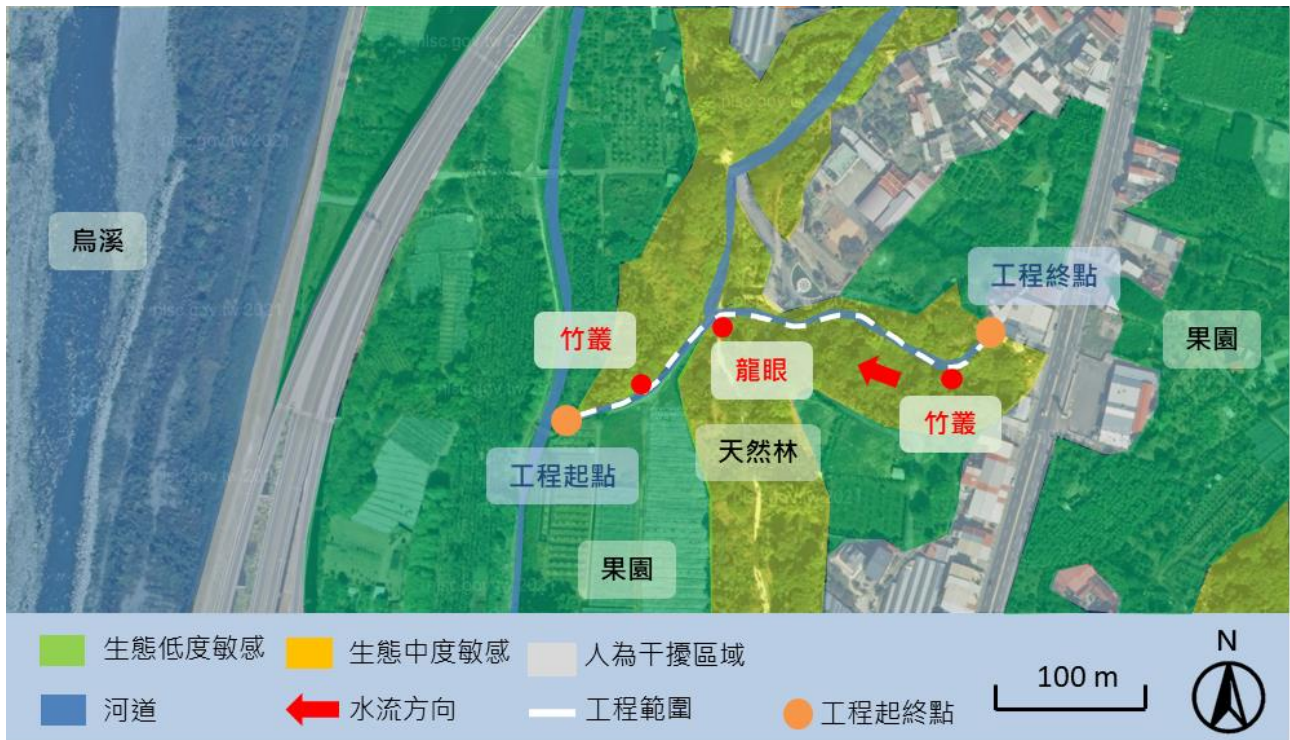
圖 4-9 龜坑排水幹線-2 生態關注區域圖

整體而言，本河段的生態議題包含水質與水量維護、水域棲地維護、減少橫向及縱向生態阻隔、濱溪植被保育；預定工區周圍包含果園與天然林，前者界定為低度敏感區，後者則為中度敏感區，其他區域則多為住宅。生態評析、工程影響預測與生態關注區域圖，分別如表 4-11、表 4-12 與圖 4-9 所示。

預定工區周圍包含果園與天然林，前者界定為低度敏感區，後者則為中度敏感區，其他區域則多為住宅。

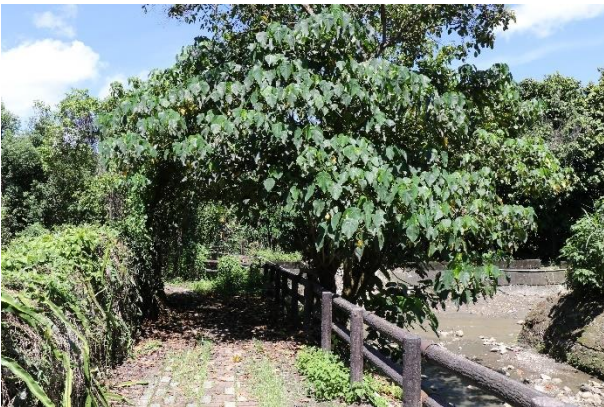
| 工程主辦機關 | 南投縣政府 | 勘查日期 | 民國 113 年 6 月 21 日 |
|---|---|---|---|
| <p>1.陸域生態環境現況描述：</p> <p>提報範圍的下游段右岸外圍為草生荒地，並有零星檳榔樹；左岸有一步道，步道與河道間有破布子、血桐、芒果樹生長，外圍則為果園，主要種植火龍果、柑橘、楊桃與檸檬。中游無名橋下游側左岸有一棵龍眼樹，右岸有數棵黑松，外圍則為荒地。無名橋上游側左岸外圍為荒地，右岸則有道路與建物(包含福龜社區活動中心、北玄宮)。鄰近預定工區終點處的左岸有竹叢、血桐、苦楝生長，右岸則為道路，工區終點上方為零星住宅與台 14 線道路。</p> | | <p>下游周邊濱溪帶照片(血桐)</p> | |

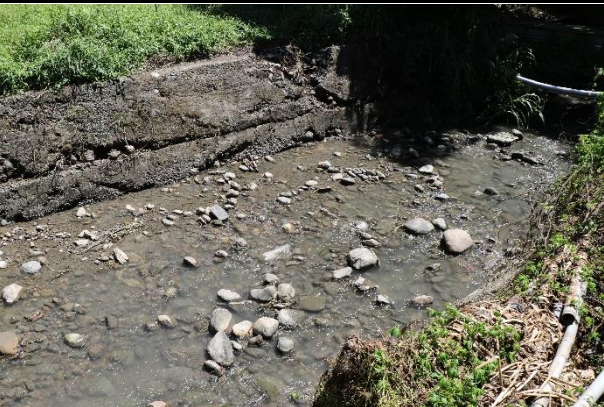
| 工程主辦機關 | 南投縣政府 | 勘查日期 | 民國 113 年 6 月 21 日 |
|---|---|---|---|
| <p>2.水域生態環境現況描述：</p> <p>提報範圍的下游段中小型礫石散佈，水質清澈，水深淺，形成淺流、淺瀨型態。河道兩側為老舊混凝土護岸，坡度較陡，且多有破損情形。中游支流匯流處上游側有一座無名橋，該河段為封底型式，土砂淤積量少，棲地類型單一(淺流)。無名橋上游側有一落差較大的固床工(高差約 1 公尺)，兩側為混凝土護岸。鄰近預定工區終點處的河川環境較為天然，河床堆積許多塊石，兩岸為天然土坡。</p> | | <p>下游水域棲地照片</p> | |
