# 109年度縣立南投殯儀館新建工程

## 採購廉政平台 聯繫會議簡報

主辦機關：南投縣政府  
設計規劃及監造廠商：劉宇建築師事務所  
承攬廠商：品信良營造股份有限公司  
簡報廠商：劉宇建築師事務所  
簡報人：劉宇建築師  
簡報時間：112年11月21日

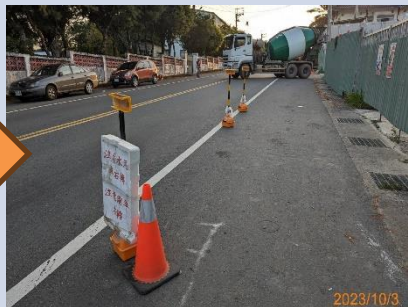
8. 控管澆置時間(道安交管設置)
