# 109年度縣立南投殯儀館新建工程

## 採購廉政平台 聯繫會議簡報

主辦機關：南投縣政府  
設計規劃及監造廠商：劉宇建築師事務所  
承攬廠商：品信良營造股份有限公司  
簡報廠商：劉宇建築師事務所  
簡報人：劉宇建築師  
簡報時間：112年11月21日

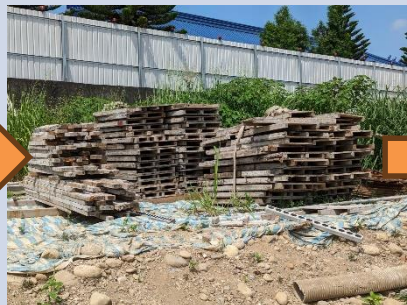
6. 拆模清潔後可再利用，不良品集中運出

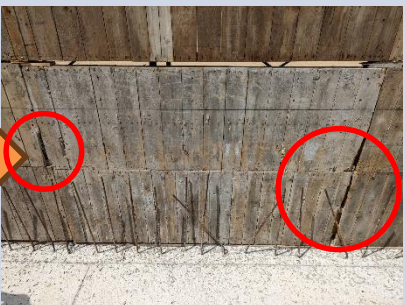
7. 發現使用破損模板，局部更換板材修補平整

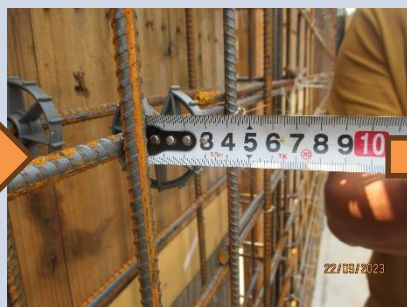
6. 角隅補強確認

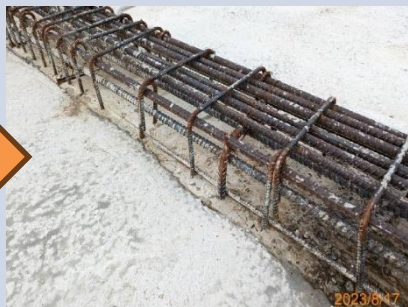
7. 保護層確認

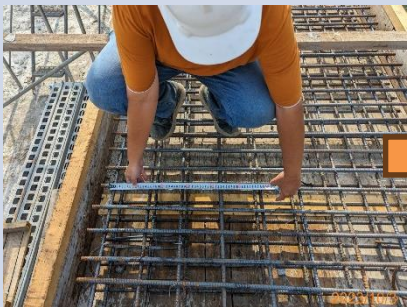
1. 澆置前檢查(模板濕潤、牢固)

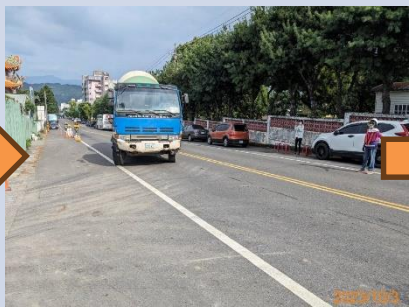
2. 材料進場查驗(交管)

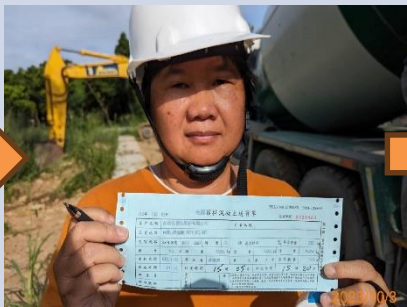
3. 確認運送時間、材料強度

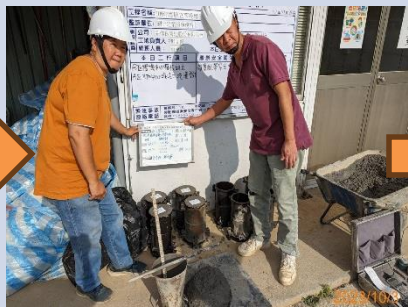
4. 取樣(氯離子、坍度、溫度)

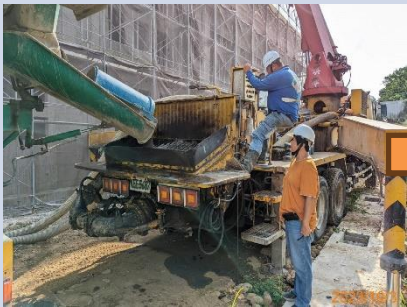
5. 澆置過程(施打間距順暢)

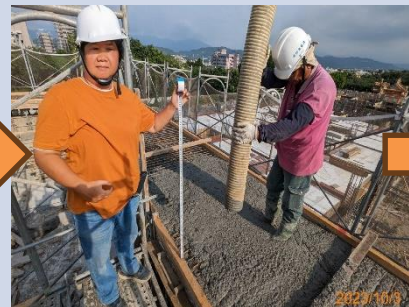
6. 澆置高度

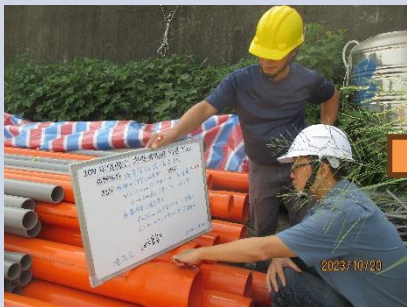
1. 材料進場檢查(已查、未查)

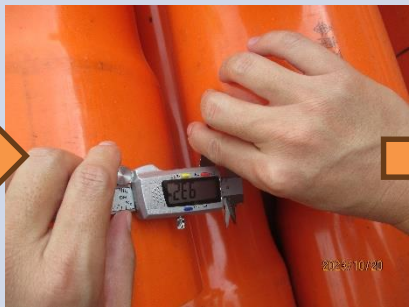
2. 材料進場查驗(規格確認)

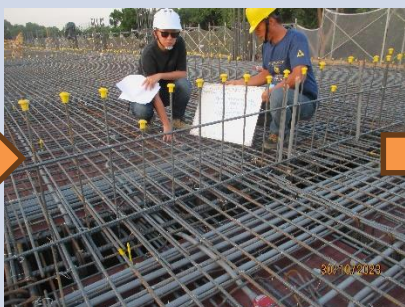
3. 施工過程查驗

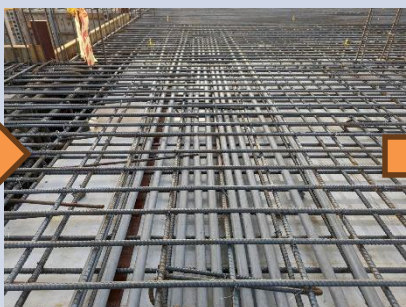
4. 留設足夠管間距

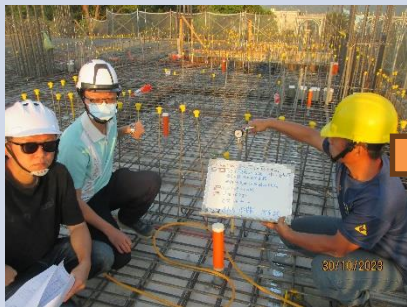
5. 會同三方試水壓

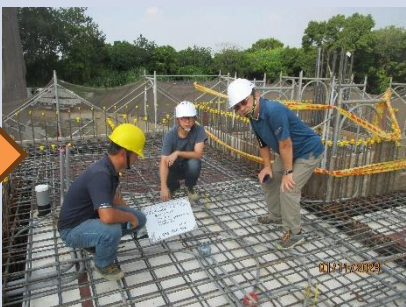
8. 停留點機電技師到場查驗

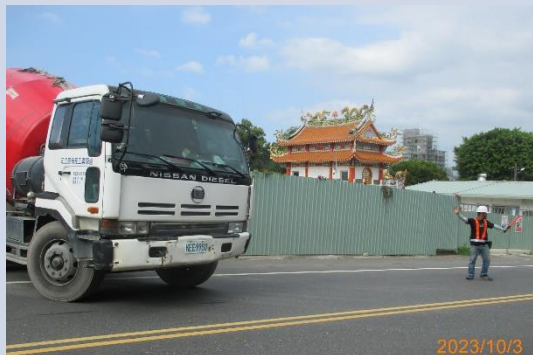
混凝土交通管制

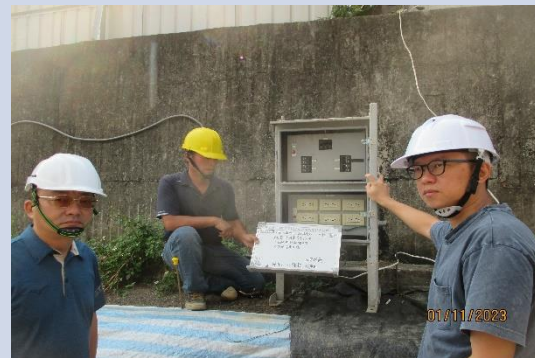
機電技師臨時用電督導

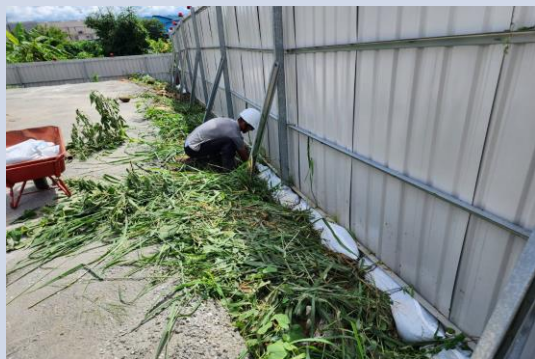
環境保護防溢砂包

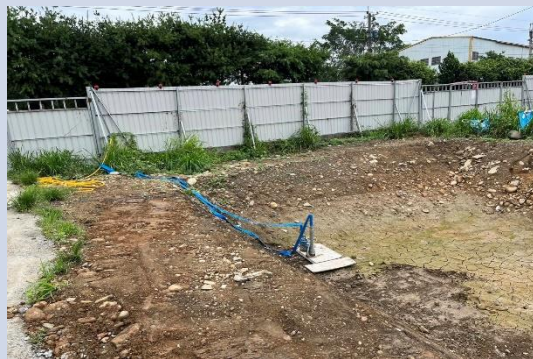
臨時滯洪池及抽水設備

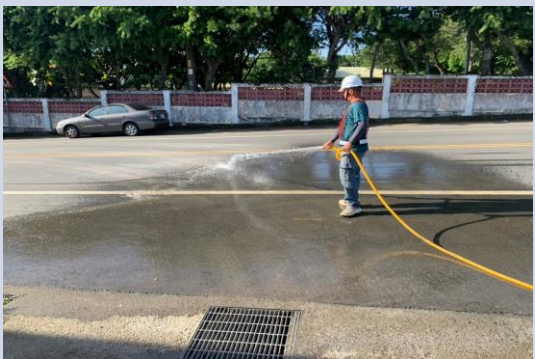
環境衛生道路清潔
